Hans Mustads gate 27, 2821 GJØVIK

**Enebolig med oppussingsbehov -  
meget sentral beliggenhet - flott  
utsikt mot Mjøsa - dobbelgarasje  
- romslig tomt.**

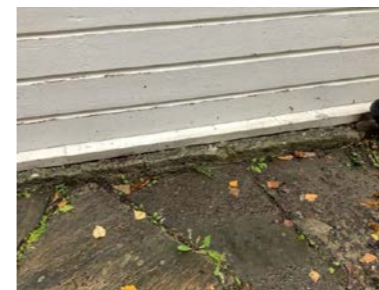
Kledning er ført helt ned mot beslag/vannbrett, dette vil føre til fuktopptrekk i endevend. Lav høyde mellom grunnen og kledning, risiko for skader.

Anbefalt høyde mellom terreng og kledning er 30cm. Småsprekker nederst på kledning er registrert. Feilmonterte beslag på vinduer registrert, gir risiko for skjulte skader i ytterveggen.

Kledningen ligger uten avstand til terreng.

Utvendige vedlikeholdsarbeider må påregnes. Lokal utbedring må utføres. Sprekkdannelse i puss anbefales utbedret. Deler av kledning anbefales utskiftet.

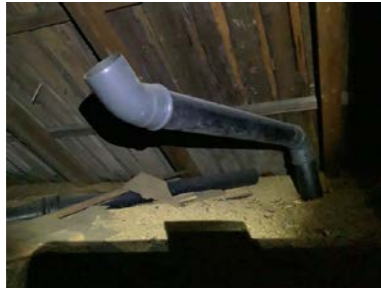
Lufterør, eller rør fra ventilasjon bad, er ikke ført gjennom taktekkning.

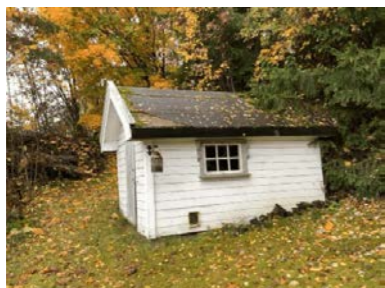
Bod i hagen. Bygget er ikke vurdert.

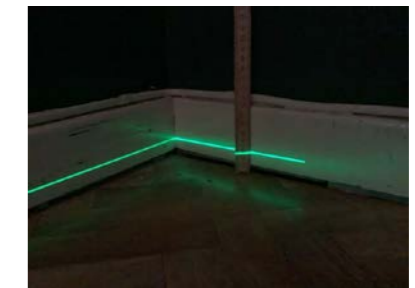
15 mm høydeforskjell i gulv soverom 2. etg.

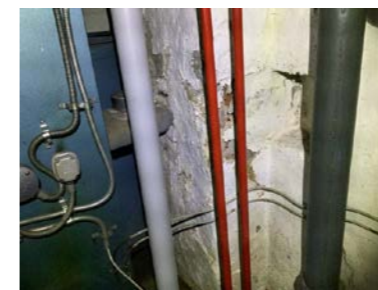
Sentralfyr er tilkoblet i kjeller.

Ytterligere undersøkelser må foretas for å få kartlagt tilstanden og omfanget på pipe og ildsteder. Rehabilitering av pipe kan ikke utelukkes.

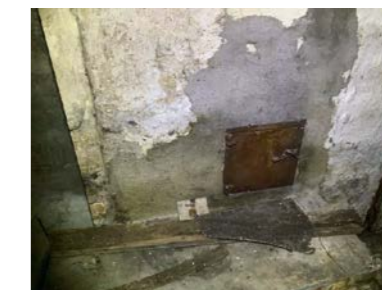
Feieluke i kjeller.

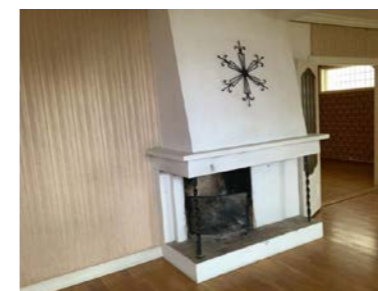
Åpen peis.

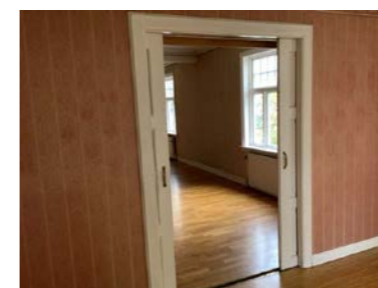
Skyvedører må justeres.

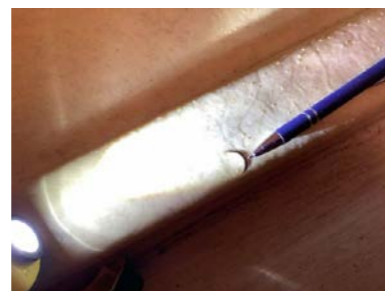
Brudd i membran i dusjsonen.

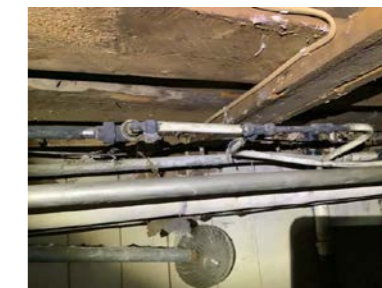
Eldre røropplegg.

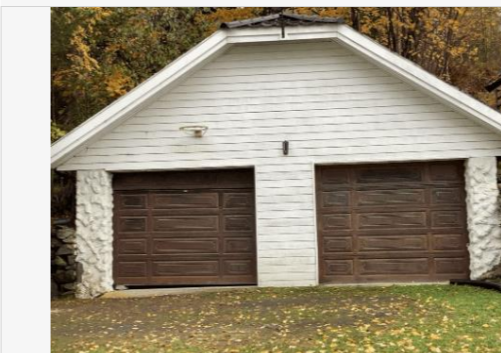
### Garasje

Generelt behov for vedlikehold og oppgraderinger, tiltak må påregnes. Denne type fundamentering vil normalt bevege seg som følge av setninger i grunnen og tele. Arbeidet bærer preg av manglende håndverksmessig utførelse. Lav høyde mellom kledning og terreng. Bygningen har skjevheter. Grunnmur har sprekker og forskyvning.
