Torvgata 69, 8004 BODØ

# Vestbyen | Enebolig med stor balkong og skjermet hage | Kanon nærområde!

# Tilstandsrapport

Befaringsdato: 12.09.2025

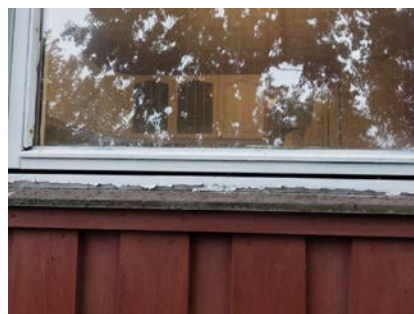
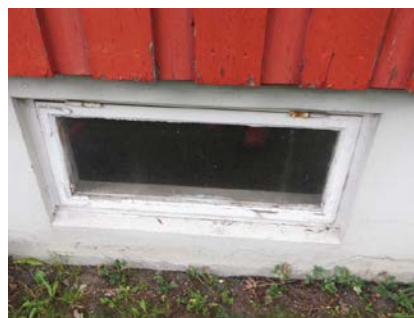
Eldre vinduer bør byttes. Det er noe nye vinduer som er helt ok.

**Kostnadsestimat: 100 000 - 300 000**

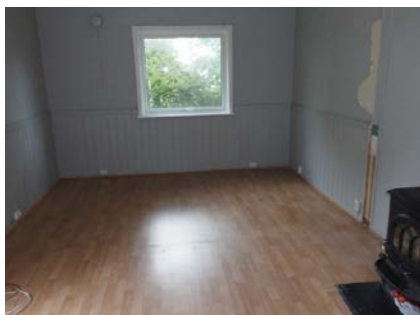
Innvendige flater bør oppgraderes.

**Kostnadsestimat: 100 000 - 300 000**

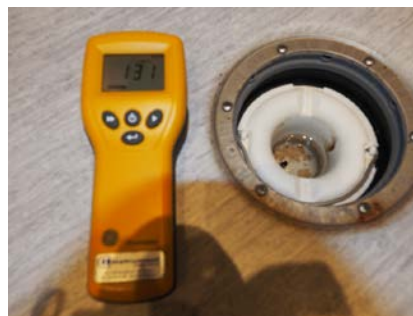
## ! TG 1 Overflater Gulv

Årstall: 2020 Kilde: Faktura e.l

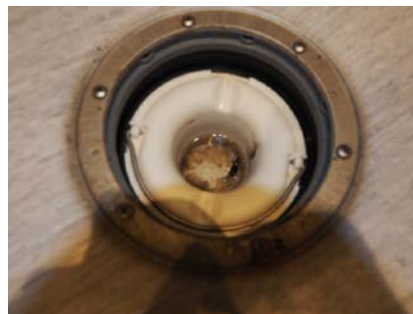
### 1 ETASJE > BAD

## ! TG 1 Sluk, membran og tettesjikt

Årstall: 2020 Kilde: Faktura e.l

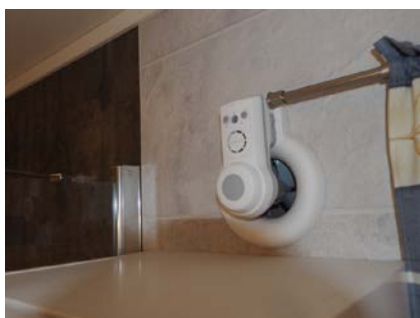
## 1 ETASJE > BAD

### ! TG IU Tilliggende konstruksjoner våtrom

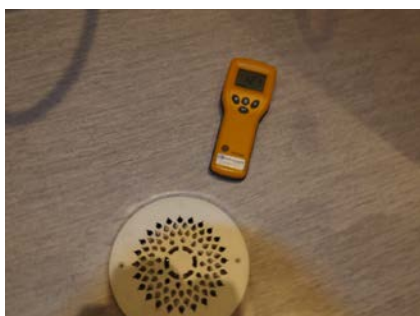
## 2 ETASJE > BAD

### ! TG 3 Generell

Badet trenger oppgradering

Kostnadsestimat: 100 000 - 300 000

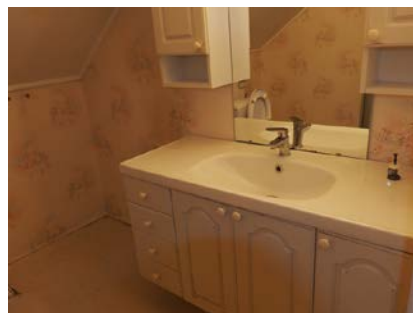
## 2 ETASJE > BAD

### ! TG 3 Tilliggende konstruksjoner våtrom

Overflate søk ga ingen forhøyde verdier. Det er ikke foretatt hulltaking da eier ikke vil dette, men det er utført fuktmåling med egnet instrument i tilstøtende rom til våtsone. Målingen gir kun et øyeblikksbilde av forholdene og kan for eksempel endre seg med årstider, fukt- og temperaturforhold. Det ble ikke registrert forhøyede verdier eller andre avvik.

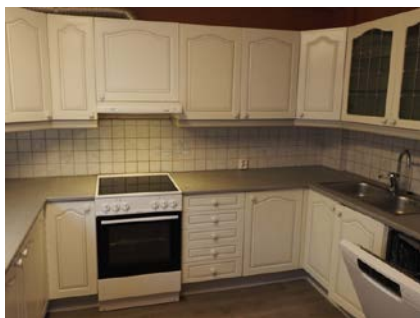
## 1 ETASJE > KJØKKEN

### TG 1 Avtrekk

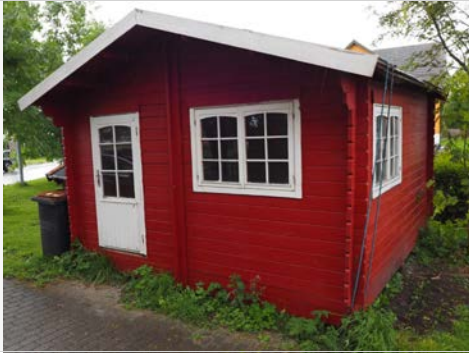
### Bod

Den bør males utvendig. Lekkasje fra taket noe råteskader i tro.
