Søbakken 7, 3295 HELGEROA

**Helgeroa- attraktiv eiendom med flott utsikt og optimale solforhold. Umiddelbar nærhet til brygga med sjø og turområder**

# Helgeroa- attraktiv eiendom med flott utsikt og optimale solforhold.

# Tilstandsrapport

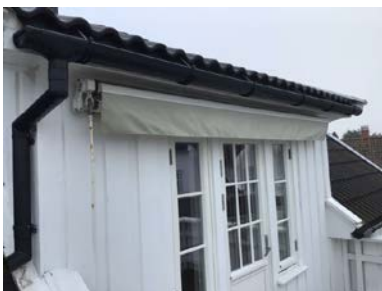
## TG 1 Andre installasjoner

Det er montert utvendig markise på fasade v/terrasse. Normal slitasje.
