# Tilstandsrapport

Enebolig

Festningsåsen 31, 1860 TRØGSTAD

Befaringsdato: 06.05.2025

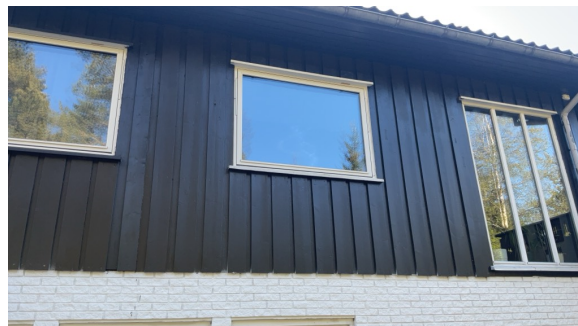
Det er ingen eller liten lufting i nedre kant av kledning mot grunnmur.

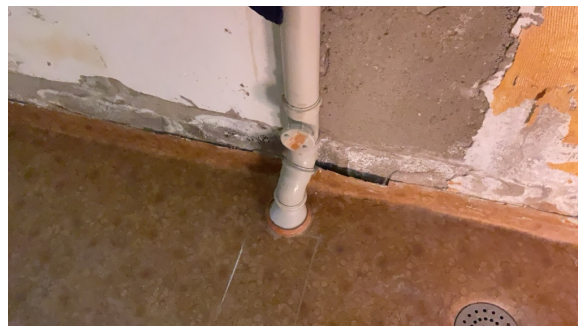
Stakeluke bak flis på bad i underetasje.

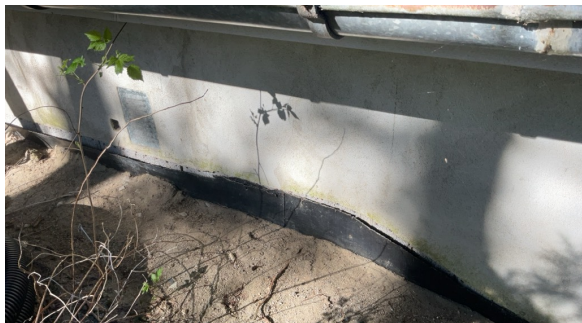
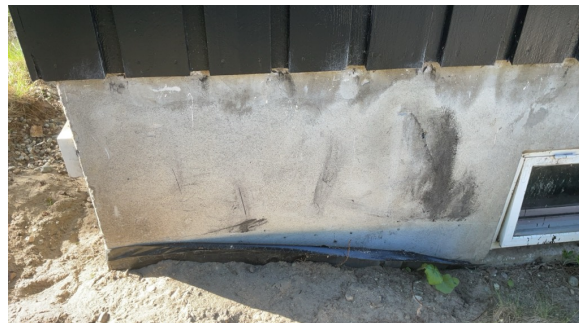
Anbefaler å følge med videre utvikling.

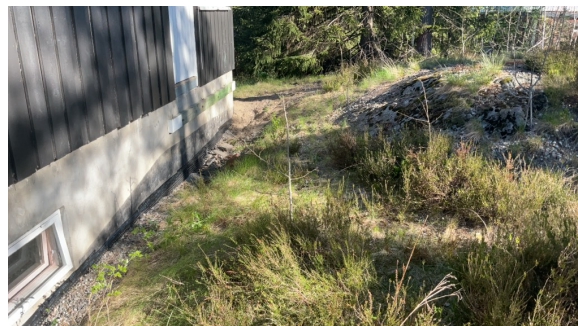
Terrenget faller stedvis inn mot bygningen og det skaper forhold for vann inn mot muren.
