Ny Jordsvegen 26, 2264 GRINDER

| Tilstandsrapport ..... | 54 |

# Tilstandsrapport

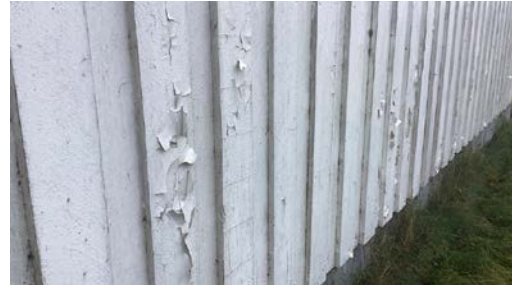
Eksempel på tilstand.

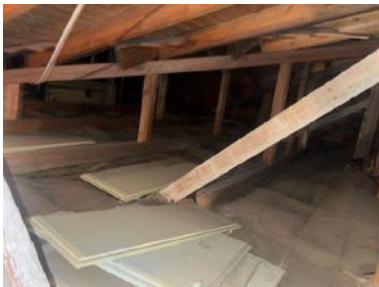
Oversikt fra loft over siste tilbyggede del.

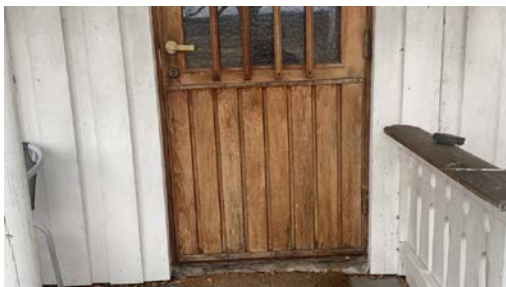
Entredør mot sør.

Ut fra alder og tilstand fremstår dører som modne for utskifting. Det kan velges å i stedet restaurere dører med vedlikehold av overflater, justere/tilpasse og montere pakninger.

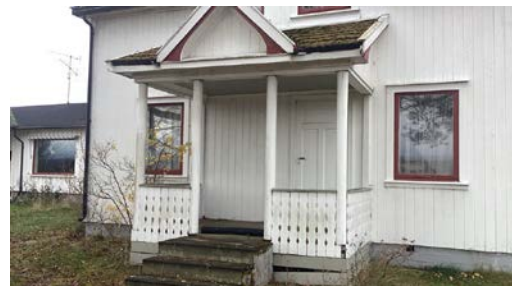
Veranda på opprinnelig del.

Veranda opprinnelig del: Vedlikehold av overflater. Montering av takrenner og beslag.

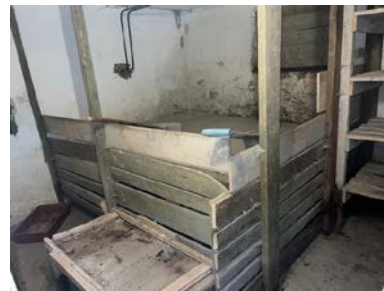
Ukjent oppbygging av tre i kjeller.

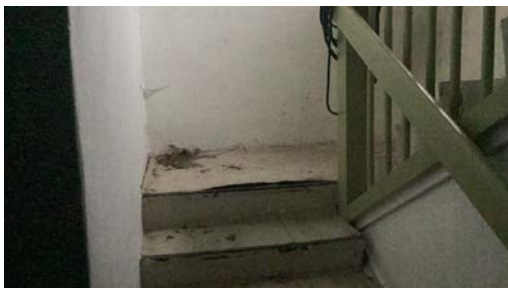
Trapp til kjeller.

Det er ikke krav om oppgradering iht. dagens krav.  
Utbedring av overflater.

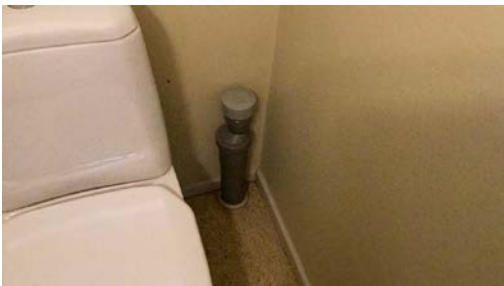
Lufting av avløpsanlegg med ventil på toalettrom i 1. etasje.
