Gulltunvegen 29, 3676 NOTODDEN

**Pen og romslig enebolig med stor,  
flat tomt i et etablert boligområde  
- To garasjer**

# Velkommen

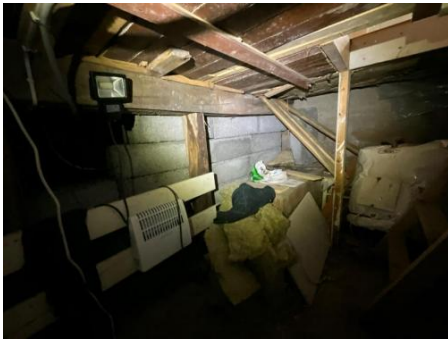
Temperatur og fuktforhold i kryperommet gir risiko for at fuktig luft fra grunnen kondenserer på overflater. Dette medfører oppfukning av trevirke i kryperom.

Oversiktsbilde over krypkjeller

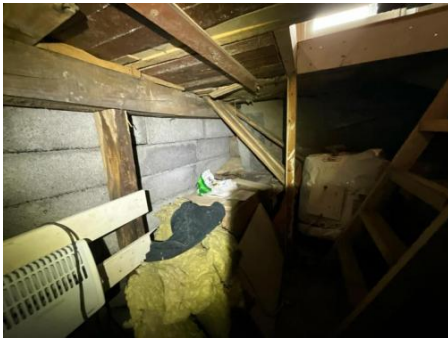
Oversiktsbilde over krypkjeller

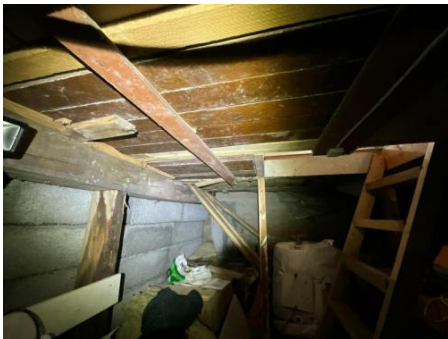
Oversiktsbilde over krypkjeller

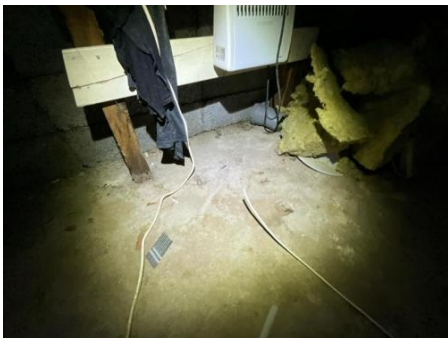
Råte i stolpe som understøtter  
bærebjelke

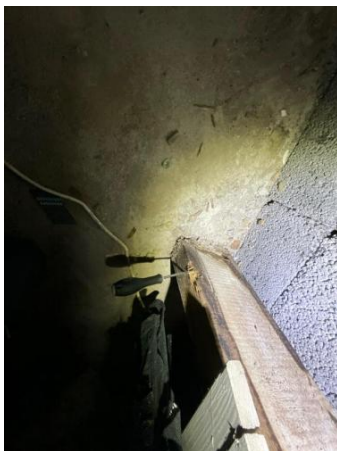
- Råteskade i bærebjelke som er plassert midt i kryperom, på tvers av gulvbjelker.
- Råteskade i stolper av tre som understøtter bærebjelke og etasjeskiller.
- Råteskade i 1 gulvbjelke under kjøkken
- Råteskade i gamle gulvbord som er benyttet som stubbeloftsbord under etasjeskille i rom mot s?, tilstøtende til kjøkken

- Riv råteskadet stubbeloftsbord.
- Riv råteskadet bæring.
- Fjerne råteskadet del av gulvbjelke, slik at denne kan laskes med ny gulvbjelke

- Laske ny gulvbjelke.
- Etablere ny understøttelse av etasjeskiller
- Legge nytt stubbeloft i råteskadet område.

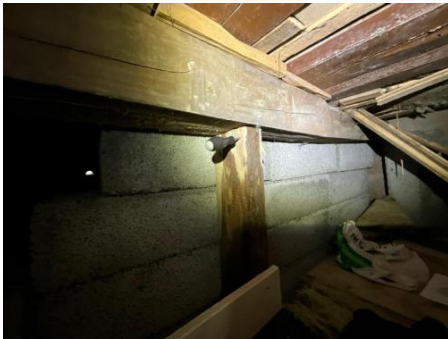
Råte i stolpe som understøtter  
bærebjelke

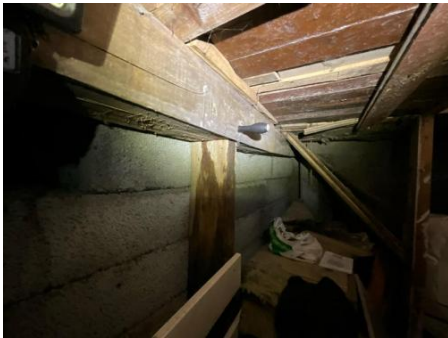
Råte i stolpe som understøtter  
bærebjelke

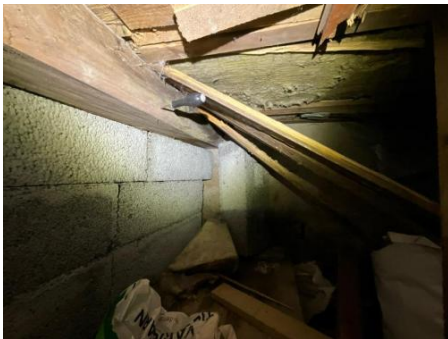
Råte i bærebjelke som understøtter  
etasjeskiller

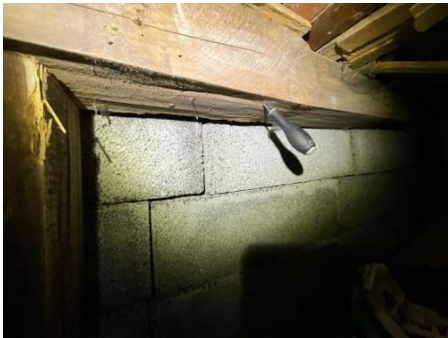
Råte i bærebjelke som understøtter etasjeskiller og råte i stubbeløftsbord som har falt ned.

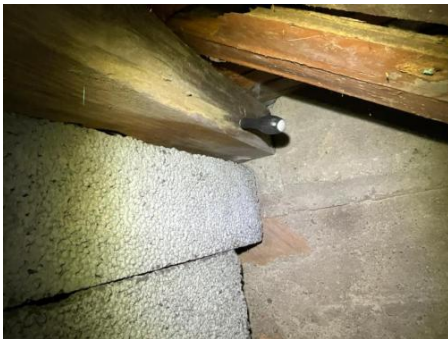
Råte i bærebjelke som understøtter etasjeskiller.

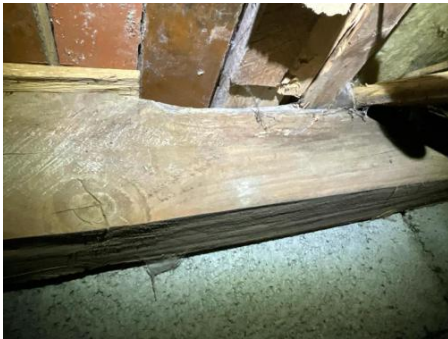
Råte i bærebjelke som understøtter etasjeskiller.

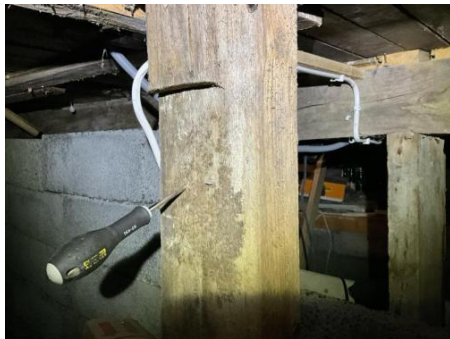
Råte i stolpe som understøtter etasjeskiller.

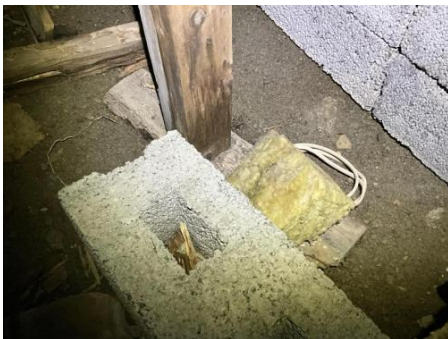
Råte i stolpe som understøtter etasjeskiller.

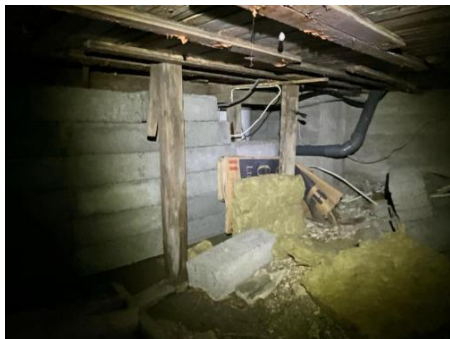
Detalj. Relativt fuktige masser på grunnen i krypkjeller, del under tv-stue.  
Råte i trevirke som ligger mot grunnen og råte i bunn på stolpe som understøtter etasjeskiller.

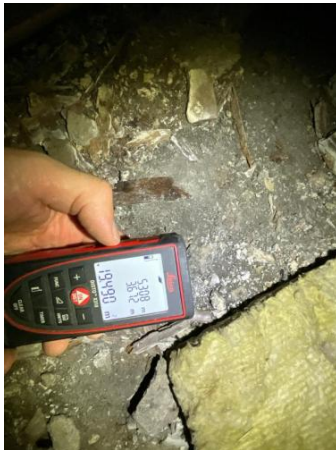
Registrert råte i stubbeloftsbord i del under tv-stue

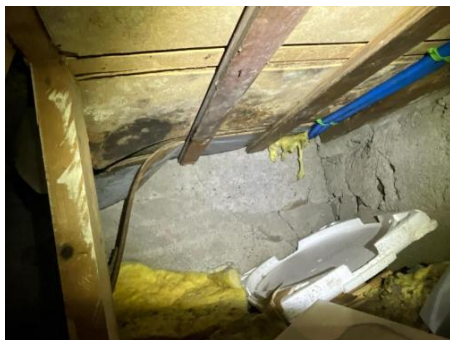
lysåpning mellom kjellermur og bjelke  
som understøtter etasjeskiller.

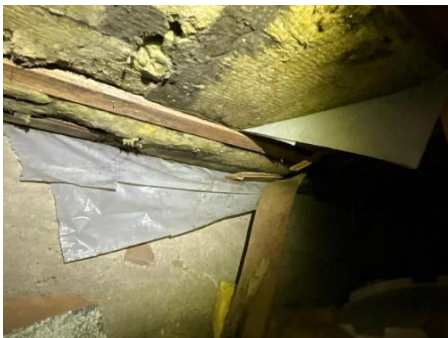
En mindre fuktskjolde i svill som ligger oppå kjellermur.

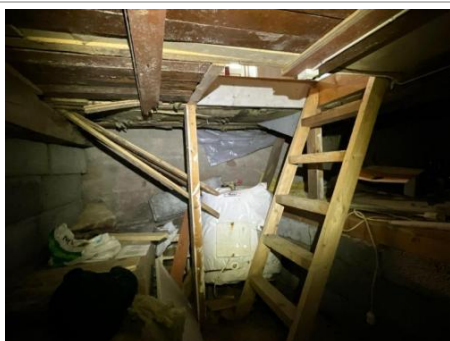
Råte i gulvbjelke ved kjellermur under terrassedør i kjøkkenet.

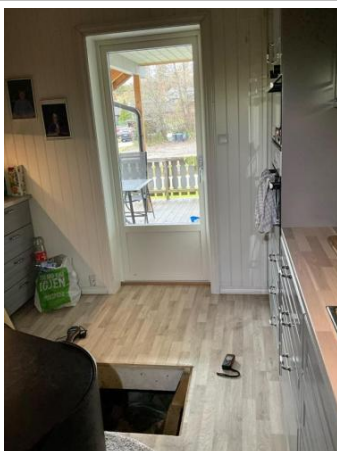
Forhøyet fuktnivå i kjellerluke
