Mobekkevgen 1183, 2232 TOBØL

**Hyggelig landbrukseiendom på  
totalt 99 daa - Åpen med gode  
solforhold - Modernisering må  
påregnes - Konsesjon**

Befaringsdato: 28.08.2025

Rapportdato: 05.09.2025

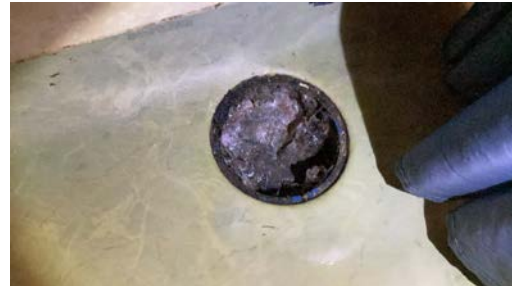
Sluk av plast med klemring.
