# "Sølleplassen" - Eldre og innholdsrikt bolig tun solrikt beliggende med nydelig utsikt.

# Tilstandsrapport

Befaringsdato: 15.05.2024

Rapportdato: 16.06.2024

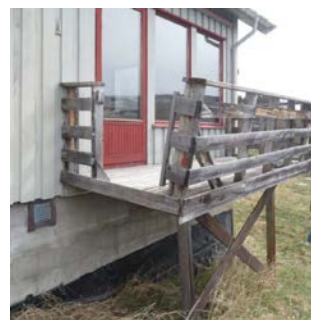
Rivningsklar terrasse.

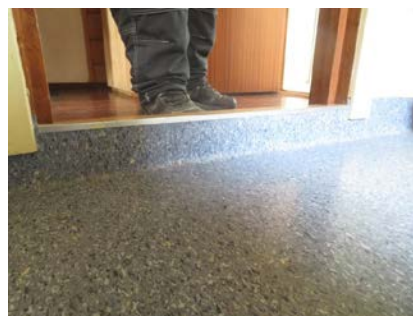
Ingen konsekvens, da belegget er lagt med oppkant til vegg smt opp kant inn mot dørterskler, hvor disse vil fungere som flomsikring ved en event. vannutstrømming og vannet vil bli ledet til sluk.

Belegg opp etter dørterskel - flomsikring.

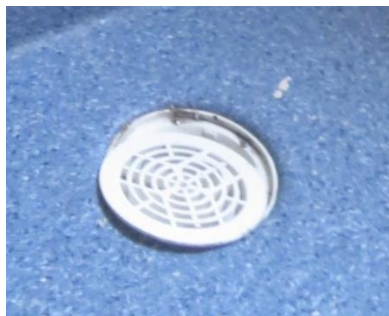
Belegg lagt under klemring.
