Movegen 124, 8704 NESNASTRANDA

**Fritidsbolig med havutsikt,  
naustrettighet, innlagt vann/  
strøm/septik, kun ca. 4min med bil  
unna Nesna.**

| Tilstandsrapport ..... | 39 |

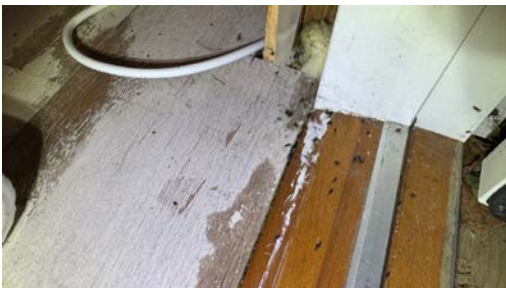
Det er registrert spor etter mus i hytta.

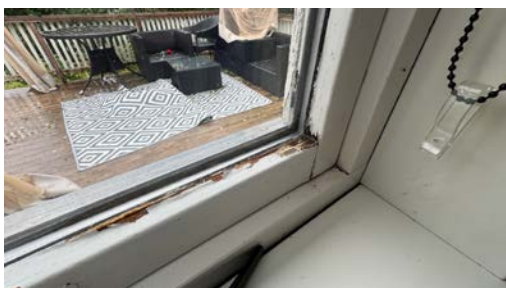
Det er tegn til innvendig kondensering på vinduer.

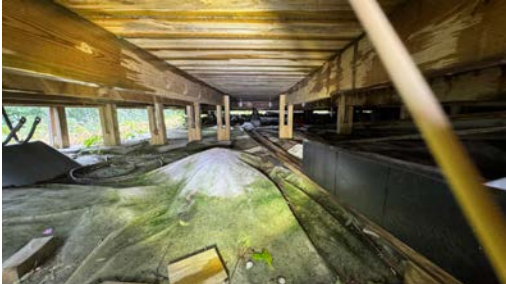
Terrassen er understøttet med søyler av tre som er skrudd på siden av bjelkene uten direkte understøttelse under bjelkene. Konstruksjonen bæres dermed i hovedsak av skruene, noe som gir redusert bæreevne.

- Rekkverk må monteres for å lukke avviket.
- Råteskadede konstruksjoner må skiftes ut.
- Beslag må skiftes ut/monteres.

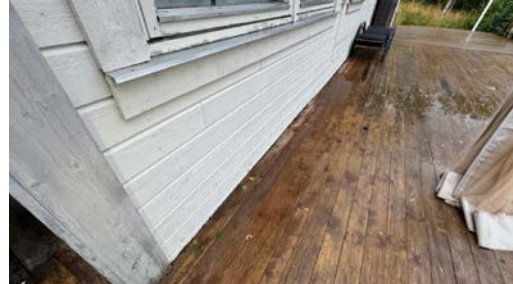
Det mangler beslag mellom bordkledning og terrasse.

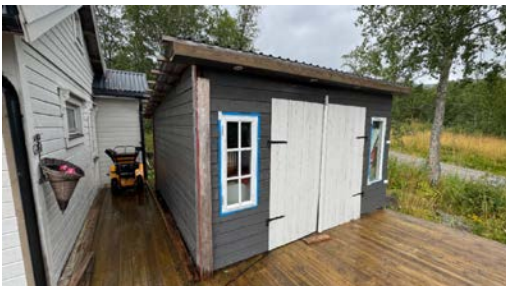
Det er noe gjenstående arbeider på utestue/gapahuk.

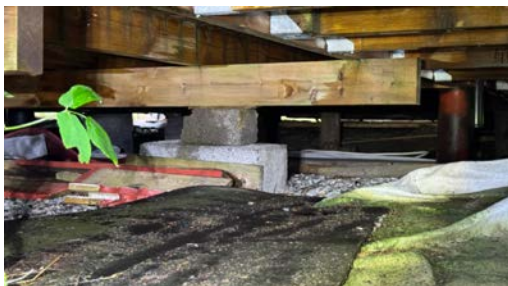
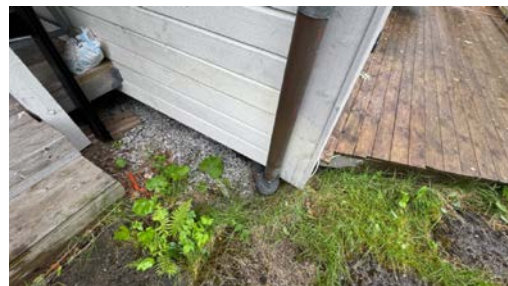
Det er begrenset inspeksjonsmuligheter under hytta på grunn av lav frihøyde.

Det er noe lav frihøyde under hytta, og dermed begrenset inspeksjonsmuligheter av fundamenter.  
Det bør utføres inspeksjon av fundamenter under hytta ved hjelp av kamera eller lignende slik at man får kontrollert på trange steder.  
Skjevhetene i etasjeskiller tilsier at det kan være skade på enkelte fundamenter.

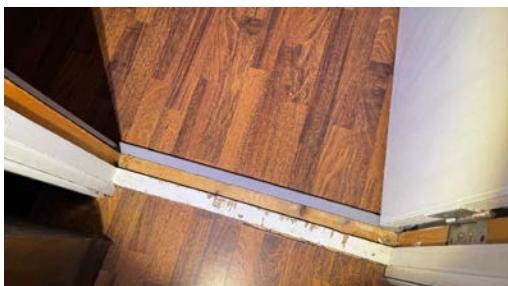
Det er registrert en del slitasje på dørkarm/terskler.

- Enkelte dører må justeres.
- Det bør foretas tiltak på enkelte dører.

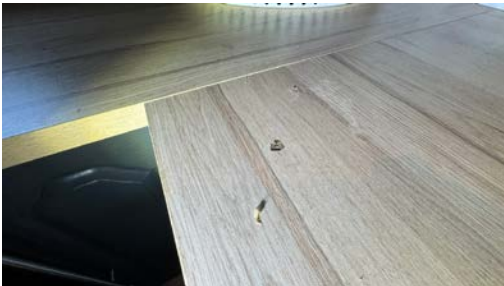
Hakk i benkeplate.

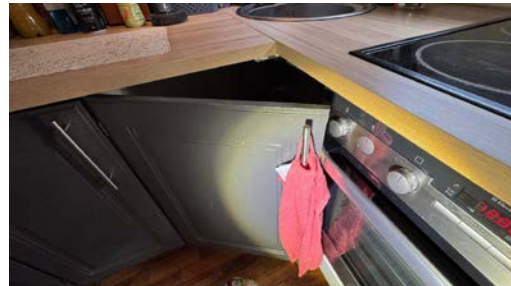
Kjøkkenskap tar i komfyren.

Kjøkkenskap bør justeres/flyttes slik at det ikke tar i komfyren.

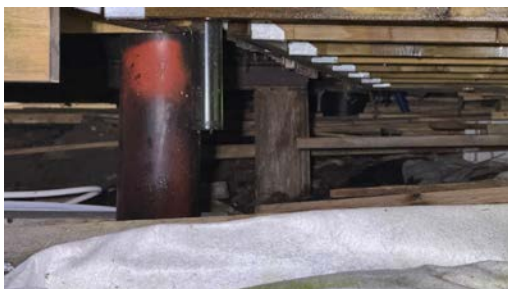
Det er noe lav frihøyde under hytta, som medfører begrenset inspeksjonsmuligheter, men det er registrert noe lavere terreng under hytta. Dette kan medføre oppfukning og eventuell frostspreng av fundamenter dersom overflatevann ikke ledes bort fra konstruksjonen.

Det er registrert noe lavere terreng under hytta.

Det bør utføres terrengjusteringer slik at det blir tilstrekkelig fall bort fra konstruksjonen.

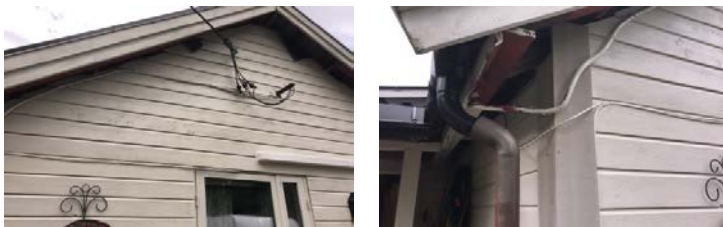
- 15 Ute Utstyr/anleggsdel var ikke betryggende festet. Jf. fel § 28  
Gjelder inntakskabel.

- 16 Generelt Anlegget var provisorisk og oppfylte ikke forskriftens sikkerhetskrav. Jf. fel § 10  
Hele installasjonen *DLE har registrert at store deler av el.installasjon ikke er utført av fagmann. HELE anlegget må rettes slik at fagmessig utførelse oppnås. Kabler rettes, festes og sjekkes for mekanisk påkjenninger som knappe bøyer og stiftmerker. Alle koblinger i bokser, brytere, stikk og lyspkt må sjekkes for rett moment, rett fargemerking, riktig lederforlegging, jordfeilbryter på kurs, osv.*

Rettingsarbeidet skal beskrives punkt for punkt, enten på tilsynsrapportens bakside eller på eget ark, og returneres sammen med rapporten. Isolasjonsmotstand må påføres rapporten ved retur, jfr. §§ 20, 21 og 22.
