Gaupefaret 14, 1404 SIGGERUD

**Innholdsrik enebolig m/ store uteplasser, dobbelt garasje og stor tomt på nesten 1,7 mål.**

# Tilstandsrapport

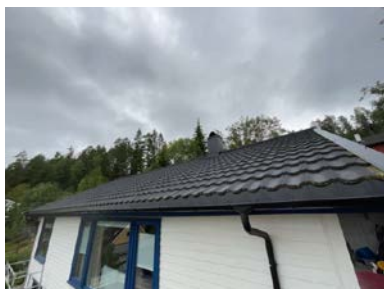
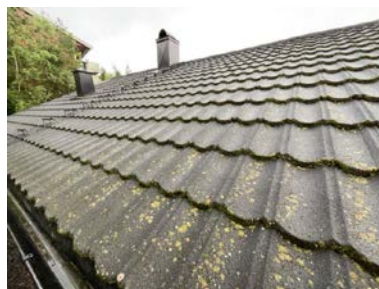
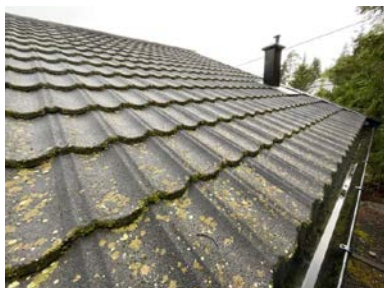
Tekkingen har begynt å få litt mosegroing. Det anbefales at tekkingen holdes fri for mose i størst mulig grad, da mose kan redusere levetiden på tekkematerialet.

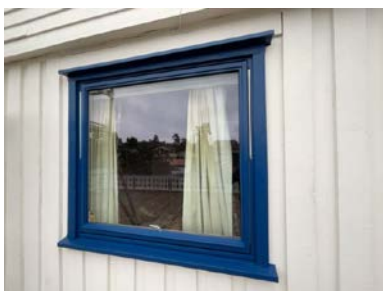
## Dører

Bygningen har malt hovedytterdør.

Montere beslag.

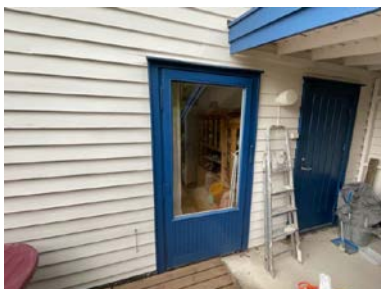
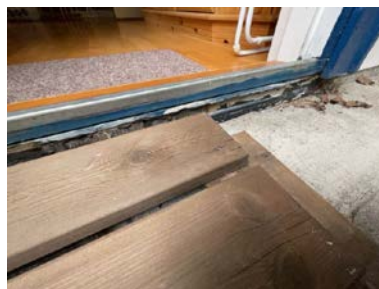
## Balkongdør underetasje

Malt balkongdør i tre med 2-lags glass.

Montere beslag.

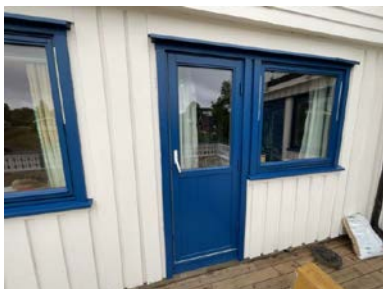
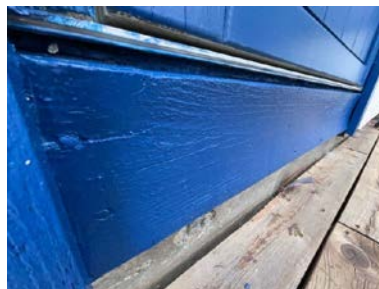
## Terrasse ut fra første etasje

Fra stuen er det utgang til en terrasse i trekonstruksjon. Det er rekkverk i stål/trekonstruksjon, og det er murte murer av lettklinkerblokker.

Dersom rekkverket skal kunne tilfredsstille dagens forskriftskrav, så må rekkverk endres.

Utføre vedlikehold og overvåk konstruksjonen jevnlig.

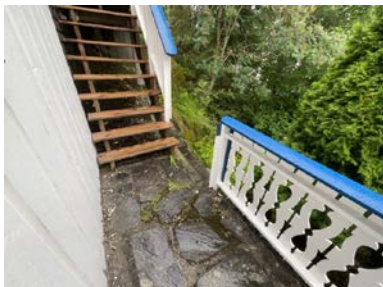
Manglende rekkverk

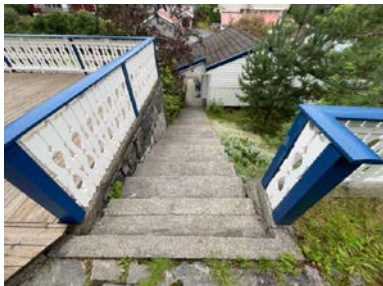
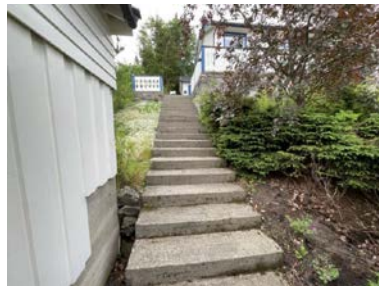
## Utvendige trapper - 2

Mellom terrassene er det trapp i trekonstruksjon.

For å kunne tilfredsstille dagens forskriftskrav må det utføres tiltak.

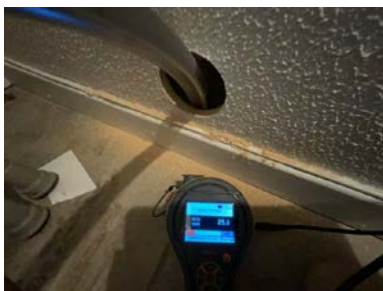
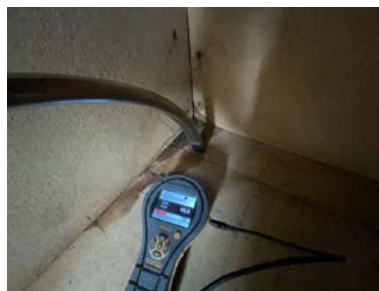
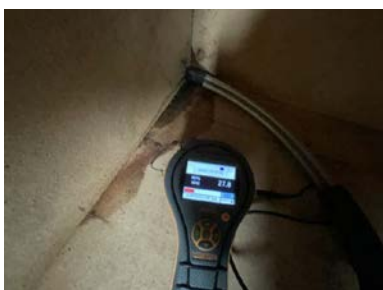
## TG 3 Rom Under Terreng

Gulvet har teppe og fliser. Veggene har plater. Hulltaking er foretatt og det er påvist avvik i konstruksjonen. Hulltaking er foretatt ved/i hall m/trapp.

- Det er i hulltaking påvist fukt-/råteskader.
- Det er avvik:

Det er synlige fuktskader i de utforede trekonstruksjonene i boden, og det indikeres høye fuktverdier i hulltakingen tatt fra hallen.

Ytterligere undersøkelser må foretas for å få kartlagt og utbedret årsak, og omfanget på eventuelle skader.  
Jfr. "Drenering".

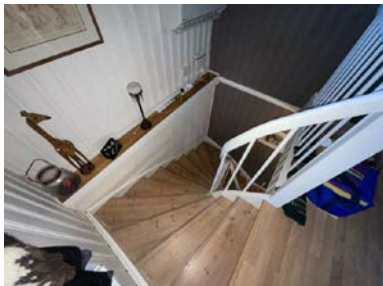
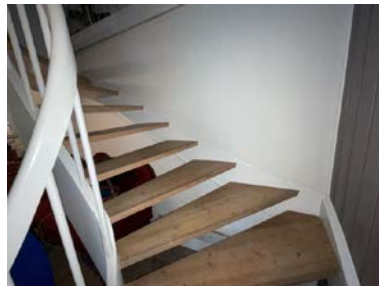
## TG 2 Innvendige trapper

Boligen har malt tretrapp med lakkerte trinn.

Dersom trappen skal tilfredsstillе dagens krav må det utføres tiltak.

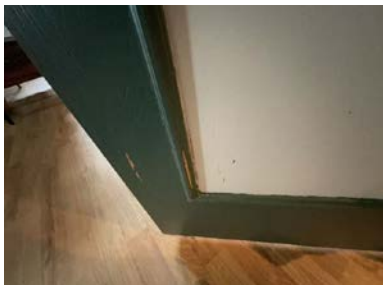
## TG 2 Innvendige dører

Innvendig har boligen malte finerdører.

Det må foretas justeringer og vedlikehold. Den enkelte må ellers vurdere behov for tiltak.

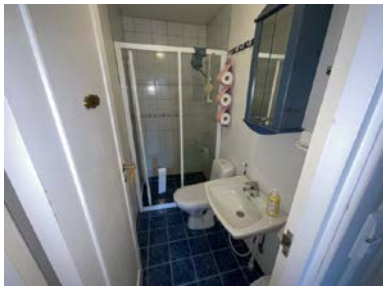
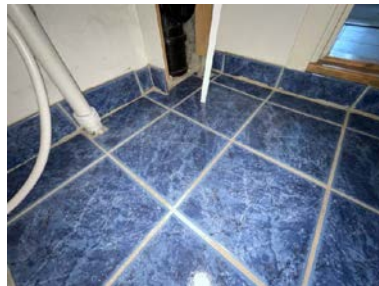
Ikke hjelpesluk utenfor tett dusjsokkel, og ingen oppbrett av membran i området rundt klokkør.

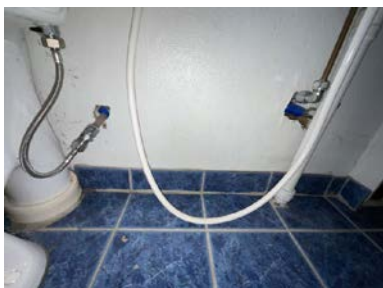
Utette rørgjennomføringer i våtsone.

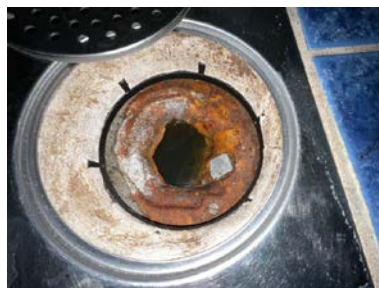
Originalt støpejernsluk.

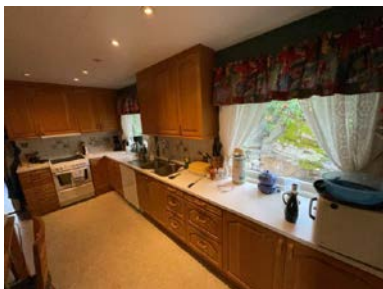
Kjøkkenet har elde og slitasje, men hovedsakelig normal brukslitasje på bakgrunn av alder. Benkeplaten har fuktsvelling ved blandedatteriet.

Den enkelte må vurdere behov for tiltak.

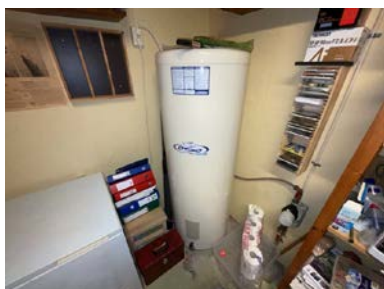
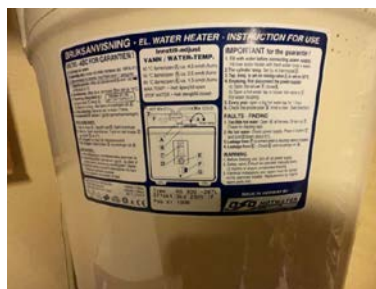
## TG 2 Varmtvannstank

- Det er ikke behov for utbedringstiltak siden tanken fungerer i dag, men ut ifra alder kan skader plutselig oppstå på eldre tanker.
- Det bør etableres tilfredsstillende el-tilkobling etter gjeldende forskrift.

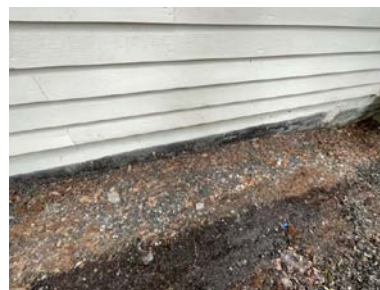
### TG 2 Grunnmur og fundamenter

Bygningen har antatt støpte fundamenter, og det er grunnmur i lettklinkerblokker.

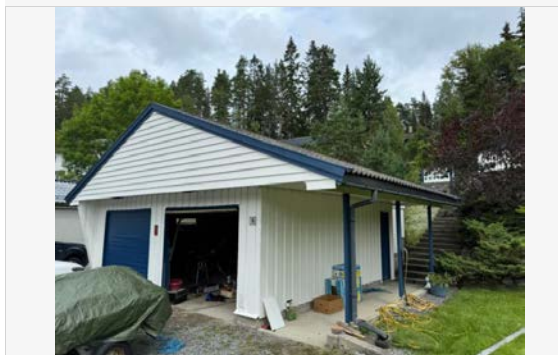
### Garasje

Det registreres sprekker i gulv og ringmur, og gulvet har forvitnings skader.
