St Olavs gate 13, 3112 TØNSBERG

**Superfresh stor toppleilighet med  
hybelløsning. God planløsning,  
balkong, parkeringsplass og godt  
med lagring.**

Befaringsdato: 24.04.2025

Rapportdato: 28.04.2025

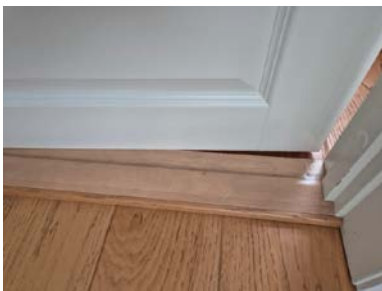
- Det er påvist avvik som tilsier at det bør foretas tiltak på enkelte dører. Dør til soverom, entré/walk-in closet og brann/lydklassifiserte dører går i terskel. Normal tid før kontroll og justering av tredører er 2 - 8 år. Normal tid før utskifting av tredør er 30 - 50 år.

Dør går i terskel.

Dørene bør justeres slik at de ikke går i terskelen, for å unngå unødvendig slitasje på både dør og terskel, samt sikre korrekt funksjon og tetting. Dersom brann- eller lydklassifiserte dører ikke fungerer som forutsatt, kan dette medføre redusert brann- og lydisolasjon.

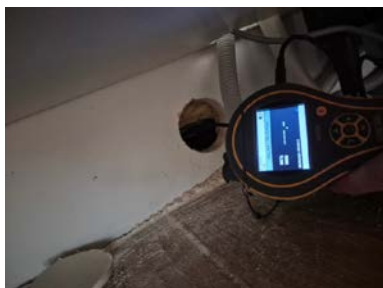
Hulltaking er foretatt fra kjøkken uten å påvise unormale forhold.

Målt vektprosent under 6% som er tørt tre.
