Meierivegen 8, 2260 KIRKENÆR

Nøkkelinformasjon

Tilstandsrapport

ENEBOLIG

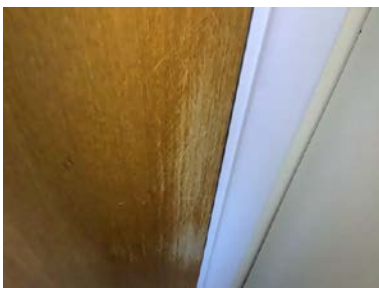
Eksempel på slitasje på dør.

Enkelte dører bør vedlikeholdes.

Kostnadsestimat: Under 10 000

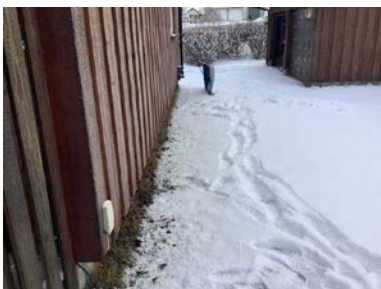
Utilfredsstillende fall fra bolig.

Terrengjustering bør utføres for å etablere tilfredsstillende fall fra boligen. Tilfredsstillende fall vil være minimum 1:50 i en avstand på minimum 3 meter fra boligen.

Kostnadsestimat: 10 000 - 50 000
