# Slåttsvevegen 104 2412 SØRSKOGBYGDA

## Tilstandsrapport Eierskifte

Boligtype: Enebolig

Byggeår: 1955

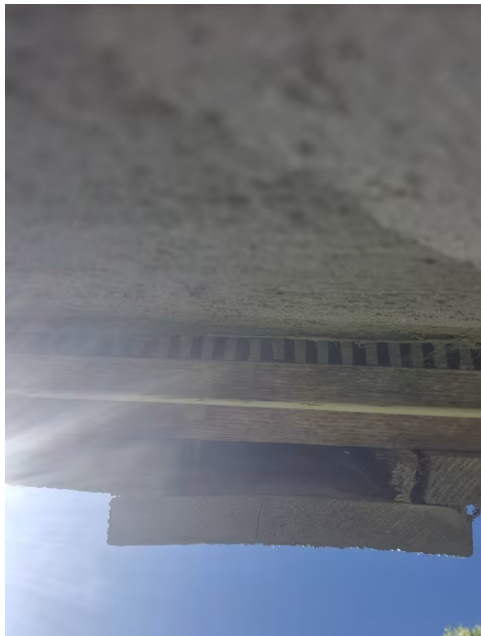
Viser manglende tetting mot mos ved bruk av lusing/kloss.

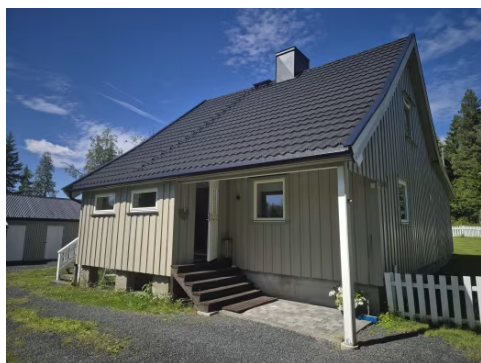
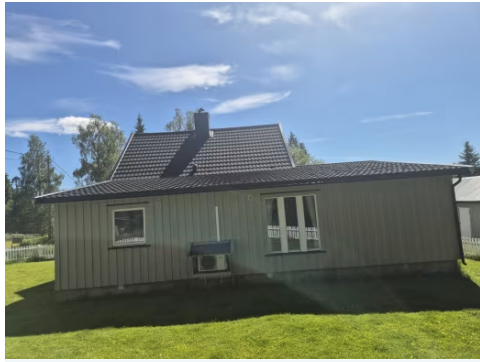
Viser takkonstruksjon, ingen tegn til skjevheter i konstruksjonen.

| Takkonstruksjonen fremstår i normalt god stand, det ble ikke registrert nedbøyninger eller svekkelser ved konstruksjonen. Viktig å merke seg at takkonstruksjoner i eldre boliger ikke nødvendigvis tilfredsstiller dagens krav til stivhet da disse er bygget etter eldre forskrifter. | |

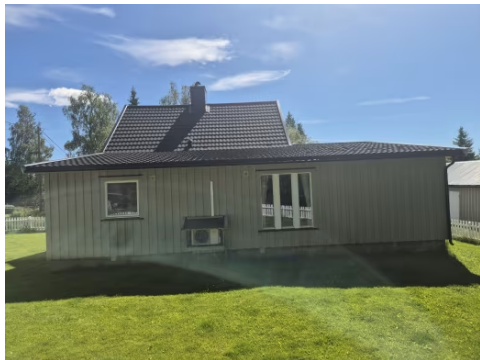
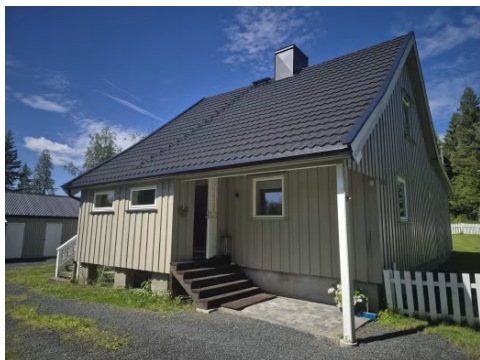
Viser manglende snøfanger på taktekkning.

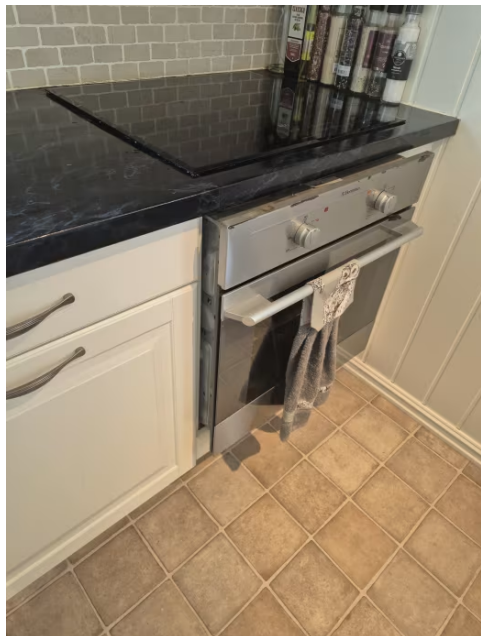
Viser stekovn som ikke er skrudd fast i innredning.

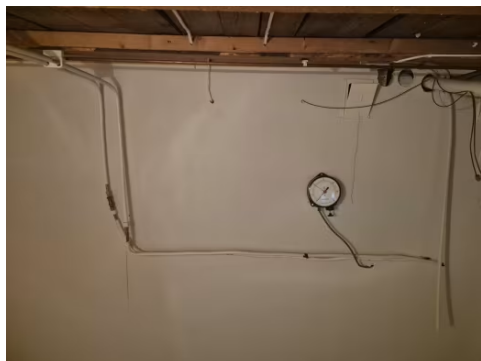
Viser eksempel av utførselen vannrør og ufagmessig utførelse.

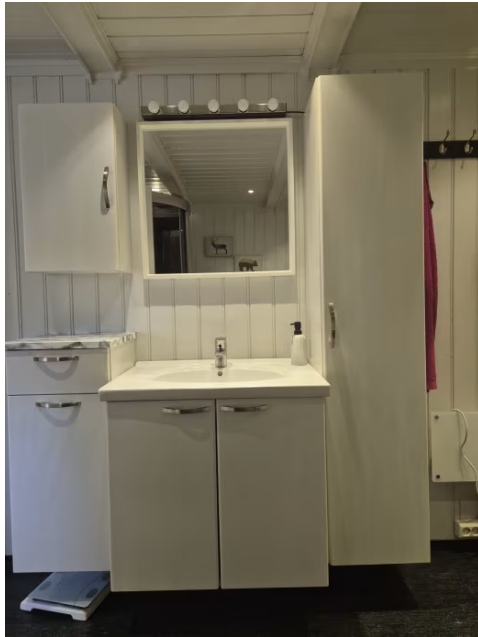
Viser baderomsinnredning.

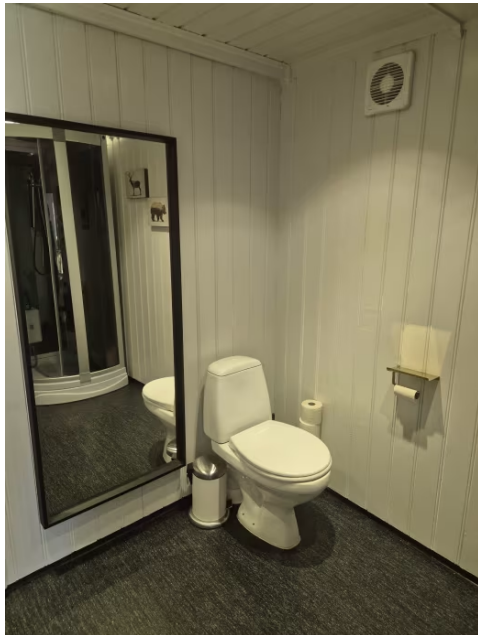
Viser klosett.

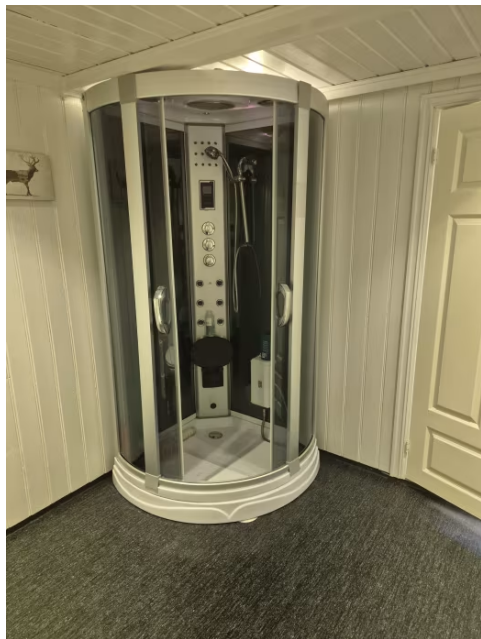
Det er liten høydeforskjell fra topp sluk til tettesjikt ved døråpning og det er risiko for at eventuelt lekkasjevann renner ut gjennom døråpning.

Viser dusjkabinett.

Det anbefales å fortsatt benytte et dusjkabinett for å unngå ytterligere fuktbelastning fra fritt vann på gulv og vegger i påvente av en oppgradering.

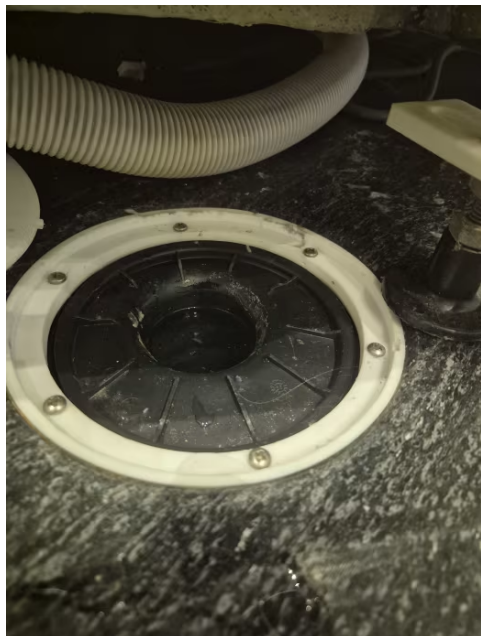
2Viser sluk under dusjkabinett med vannlås.

Det anbefales å fortsatt benytte et dusjkabinett for å unngå ytterligere fuktbelastning fra fritt vann på gulv og vegger i påvente av en oppgradering.
