Slåttsvevegen 104, 2412 SØRSKOGBYGDA

**Stor, koselig og solrik eiendom,  
beliggende i et landlig område  
med kort vei til butikk, barneskole  
og friluftsområder.**

**Salgsobjekt:** Enebolig  
**Eierform:** Eiet  
**Byggeår:** 1955  
**BRA-i/BRA Total** 154/195 kvm  
**Tomtstr.:** 4332.5 m<sup>2</sup>  
**Soverom:** 3  
**Antall rom:** 5  
**Gnr./bnr.** Gnr. 158, bnr. 228  
**Oppdragsnr.:** 1211250217

| Tilstandsrapport ..... | 38 |

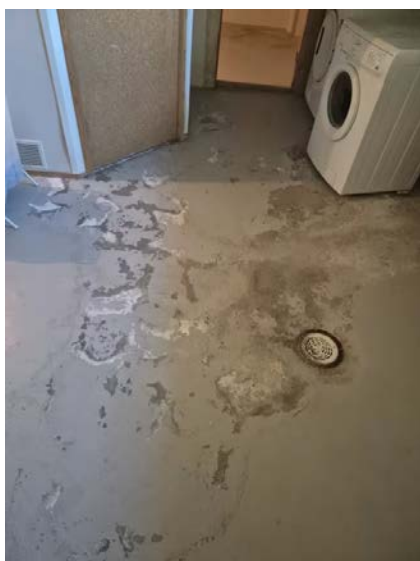
\*Rom under terreng: Det registreres mineralutslag (salt/kalkutslag) i overflater, som indikerer at det er en fuktgjennomgang i grunnmur. Dette er ikke uvanlig for boligen fra denne tidsperioden da kjellergulv og fundamenter ligger etablert uten spesiell fuksikring mot grunnmasser. Kjelleren egner seg ikke for innredning med organiske materialer, og bør kun benyttes med fritt eksponerte murflater, for å ivareta best mulig vilkår for uttørking. Innredning/bruksendring av kjellere er ikke å anbefale uten oppgradering av drenering og utvendig fuksikring kombinert med isolering av grunnmuren på utsiden.

Viser eksempel av salt/kalutslag på gulv i kjeller.

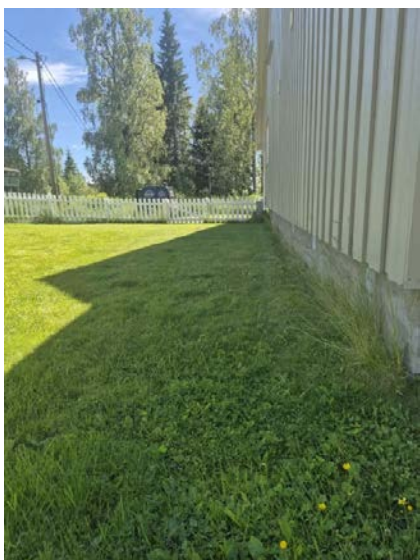
påregnelig at konstruksjoner mot grunn trekker fukt og får forhøyede fuktverdier. Det er fall på terrenget inn mot grunnmur. Terreng som heller inn mot huset fører til at både regnvann og smeltevann samler seg ved grunnmuren, og dette øker risikoen for fuktinntrengning. Taknedløp er avsluttet over bakken med utkast og via drenssystem under terreng, lukket drenssystem undervterreng er ikke kontrollert.

Viser område med fall på terreng mot grunnmur.

Utvendig terreng må ha fall fra grunnmuren for å sikre god avrenning av overflatevann. Eventuelt må det utføres drenerende tiltak i terrenget for å lede overflatevann vekk fra boligen.

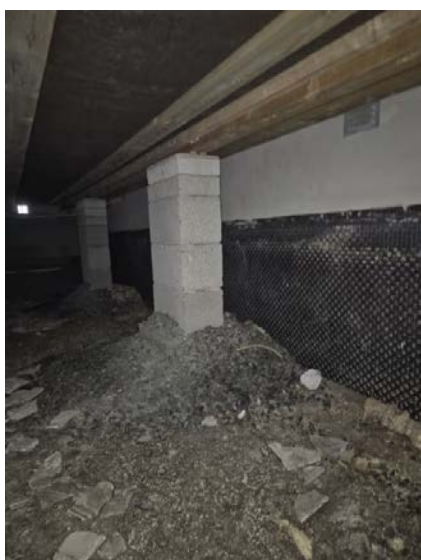
Det mangler fuktsperre i form av plastfolie på bakken i krypkjelleren. Dette medfører at fuktighet fra bakken stiger opp i krypkjelleren med påfølgende økt luftfuktighet og risiko for en skadeutvikling

Det registreres fall på terreng inn mot grunnmuren med påfølgende økt luftfuktighet og risiko for en skadeutvikling.

Viser del av krypkjeller mot kjeller.

Det anbefales å etablere plast mot grunn, for å redusere luftfuktigheten i rommet.

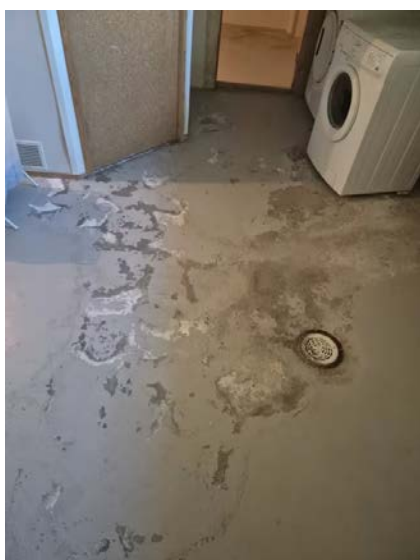
Viser eksempel av område med mineralutsalg (salt/kalkutsalg).

| <p>Det registreres mineralutsalg (salt/kalkutsalg) i overflater, som indikerer at det er en fuktgjennomgang i grunnmur. Dette er ikke uvanlig for for boligen fra denne tidsperioden da kjellergulv og fundamenter ligger etablert uten spesiell fuktsikring mot grunnmasser.</p> <p>Kjelleren egner seg ikke for innredning med organiske materialer, og bør kun benyttes med fritt eksponerte murflater, for å ivareta best mulig vilkår for uttørring. Innredning/bruksendring av kjellere er ikke å anbefale uten oppgradering av drenering og utvendig fuktsikring kombinert med isolering av grunnmuren på utsiden.</p> <p>Det registreres synlige skader i vegger slik at hulltaking er ikke nødvendig</p> <p>Bruken av kjelleren er begrenset med tanke på fukt, men kjelleren vurderes å fungere som grovkjeller. Det bør ikke lagres fuktømfintlige varer og god ventilering ivaretas. Registrerte forhold må sees i sammenheng med tilstand på drenering og utvendig fuktsikring, kombinert med manglende terrengfall.</p> | |

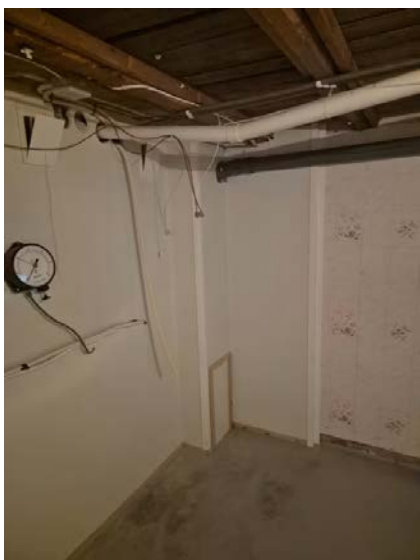
Viser område med organiske materialer.

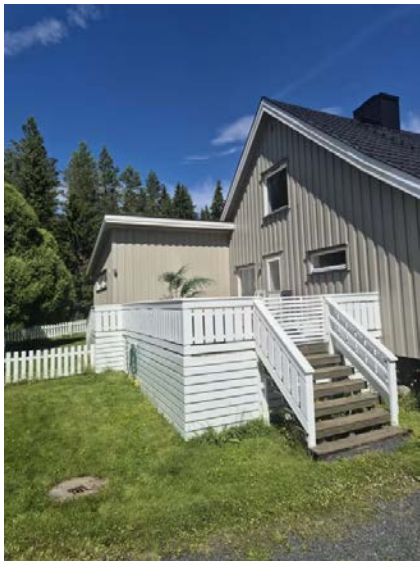
Viser terrasse.

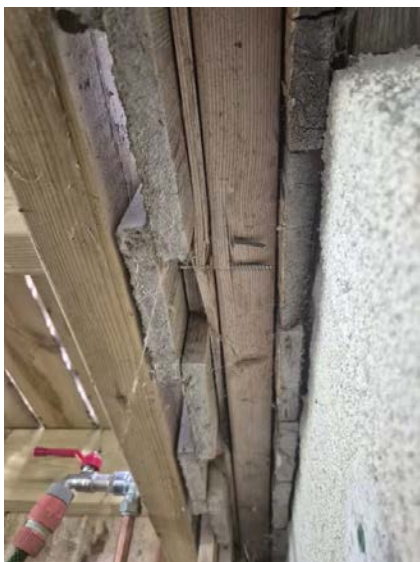
Viser innfesting av konstruksjon (kantbjelke), kun skrudd i panel.

Utbedring av ovennevnte forhold må påregnes.

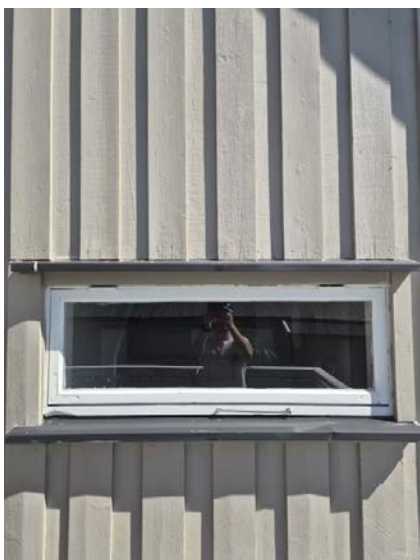
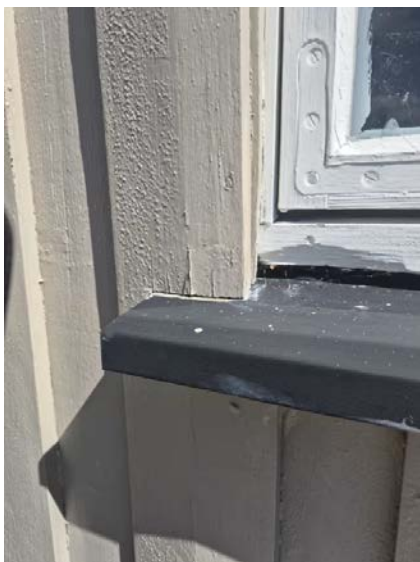
Panel er avsluttet nærmere beslag/vannbrett enn hva som er anbefalt. Det anbefales at kledningen avsluttes 8-10 mm over beslag/ vannbrett. Kort avstand kombinert med umalt endeved fungerer som sugerør og trekker fukt opp i treverket, resultatet blir oppsprekking og råte.

Viser eksempel på kort avstand mellom kledning og vannbrett.

Utbedring av ovennevnte forhold må påregnes.

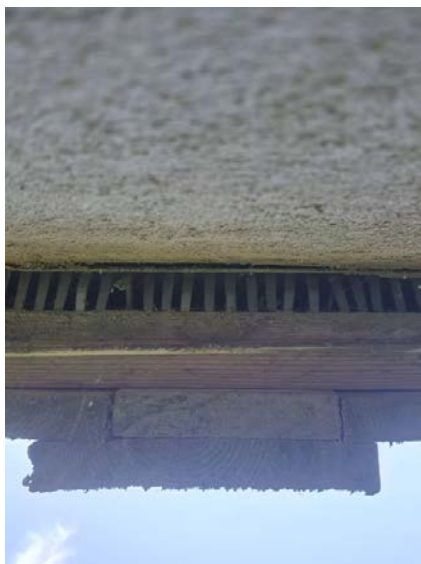
Viser tetting mot mos ved bruk av lusing/kloss.

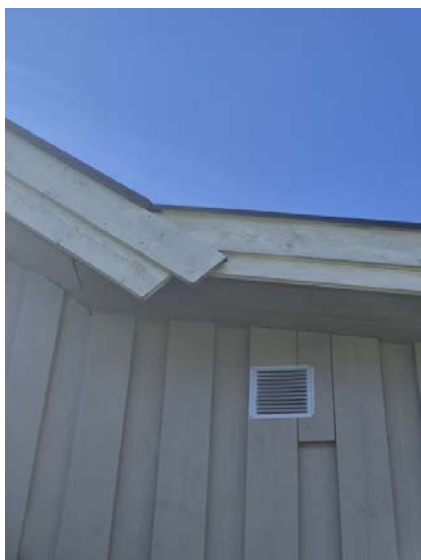
Viser eksempel på utførelse vindskier og planke bak lufteventil.

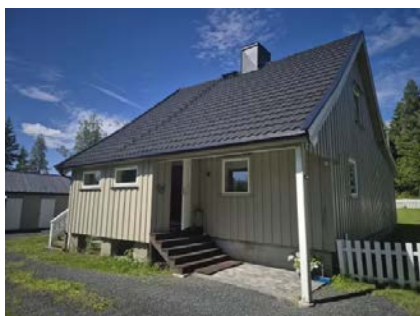
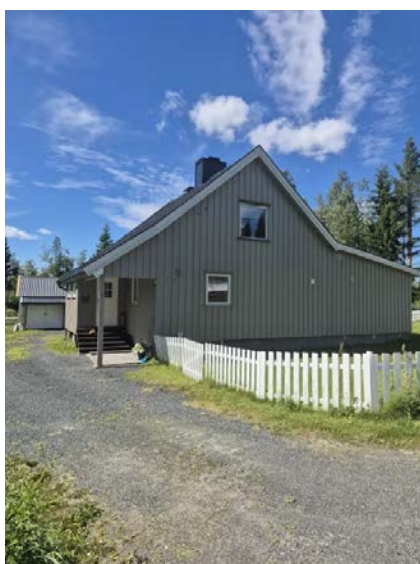
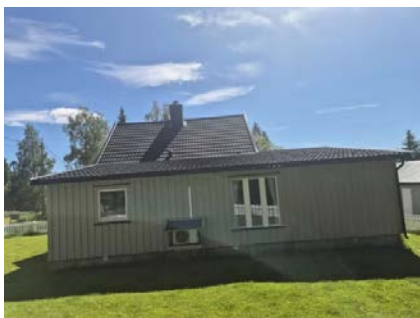
Viser takkonstruksjon, ingen tegn til skjevheter i konstruksjonen.

| Takkonstruksjonen fremstår i normalt god stand, det ble ikke registrert nedbøyninger eller svekkelser ved konstruksjonen. Viktig å merke seg at takkonstruksjoner i eldre boliger ikke nødvendigvis tilfredsstiller dagens krav til stivhet da disse er bygget etter eldre forskrifter. | |

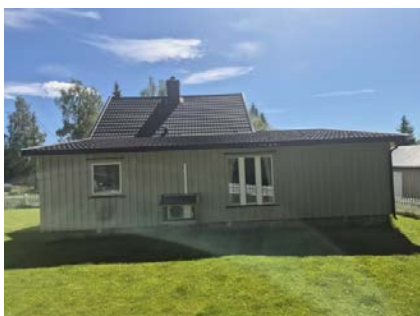
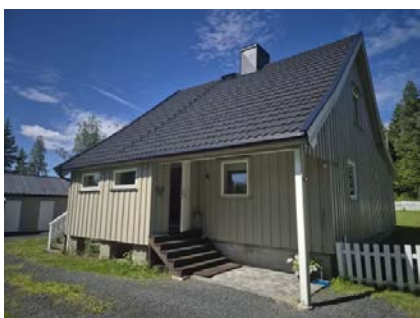
Viser takteking.

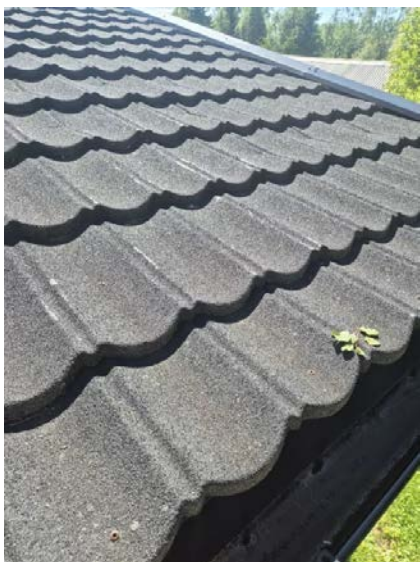
Det registreres synlige skruer på topp av takplatene, dette er ikke iht monteringsanvisning.

| Utbedring/utskifting av metallplater anbefales for å unngå lekkasjer og skader. | |

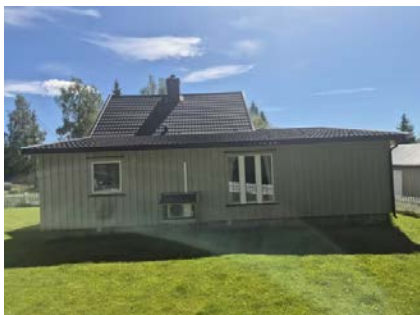
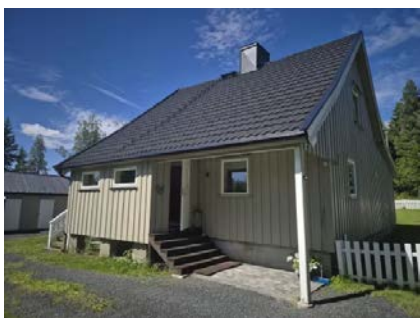
Viser manglende snøfanger på taktekking.

Er det manglende og/eller feil/skader på snøfanger? Ja

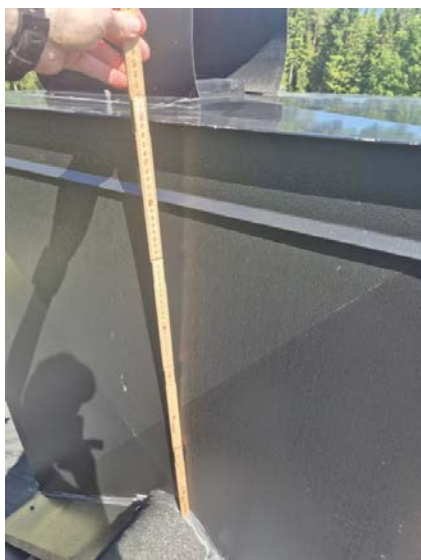
Viser målt høyde på pipe over tak.

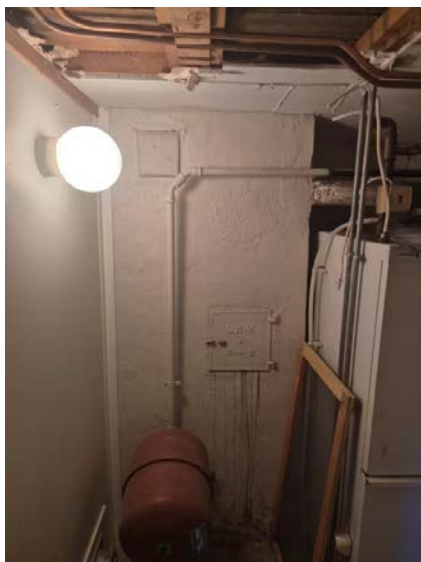
Viser feieluke i kjeller.

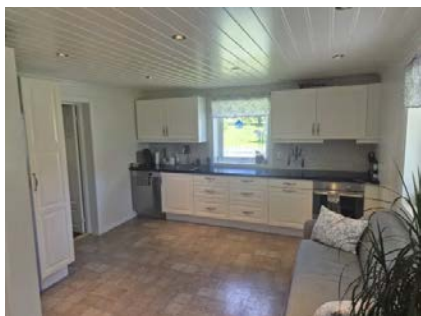
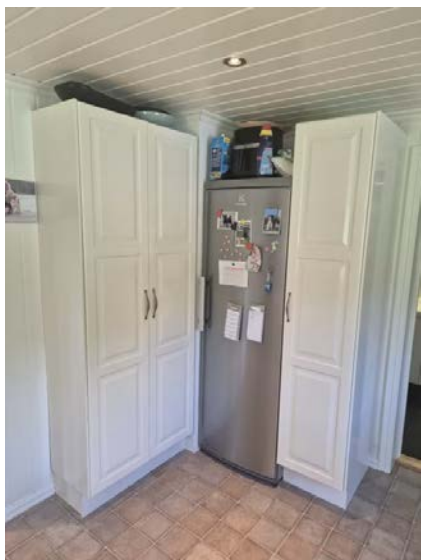
Viser del kjøkkeninnredning og plassering av hvitevarer.

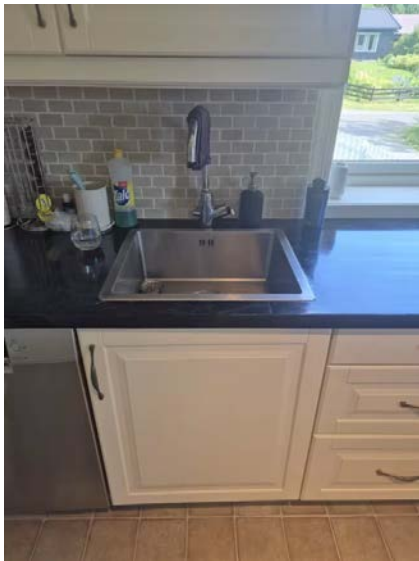
Viser foliert benkeplate og plassering kum.

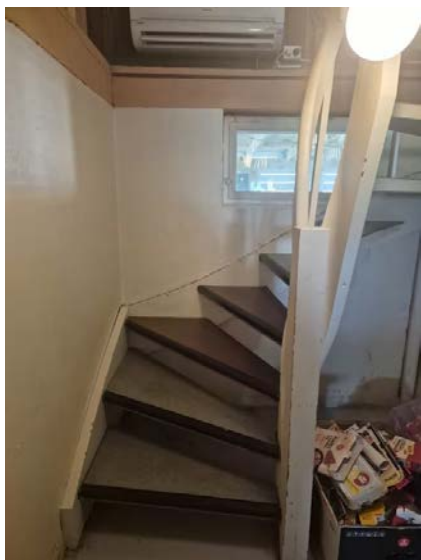
Viser trapp kjeller.

Det registreres skader i nedre del av kjellertrapp pga fuktopptrekk fra kjellergulv/grunnmur.

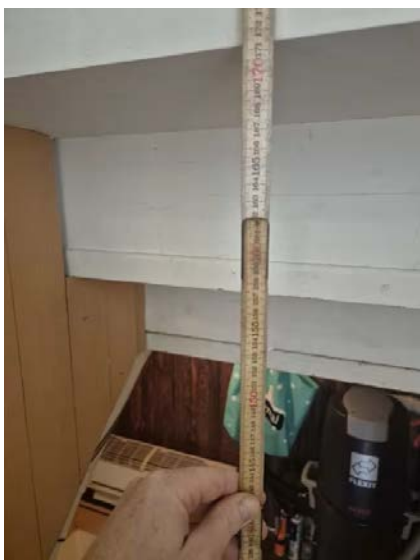
Viser målt frihøyde trapp kjeller.

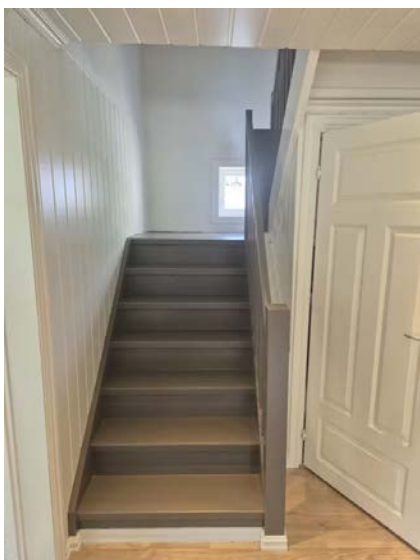
Viser trapp 1. etasje.

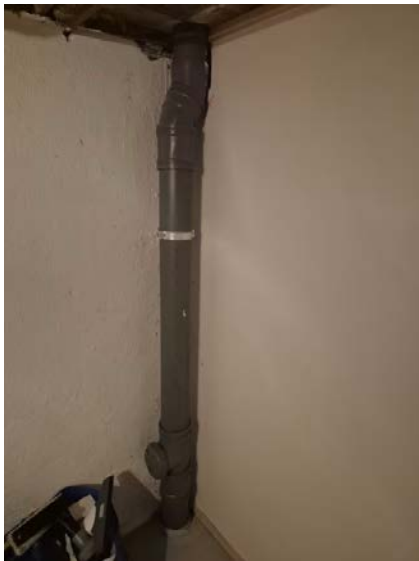
Viser plassering av stakeluke i kjeller.

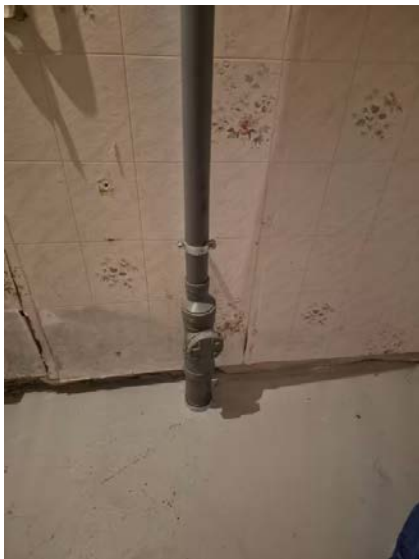
Viser plassering av stakeluke i kjeller.

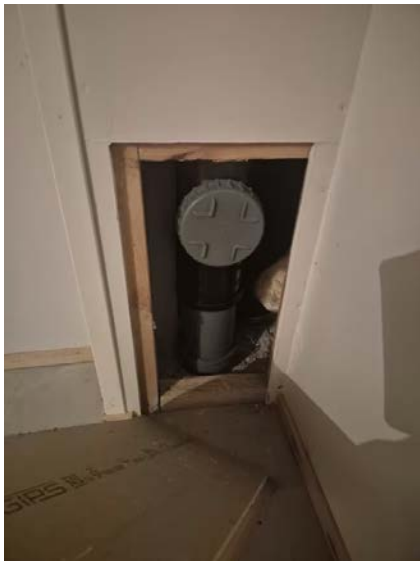
Viser plassering av stakeluke i kjeller.

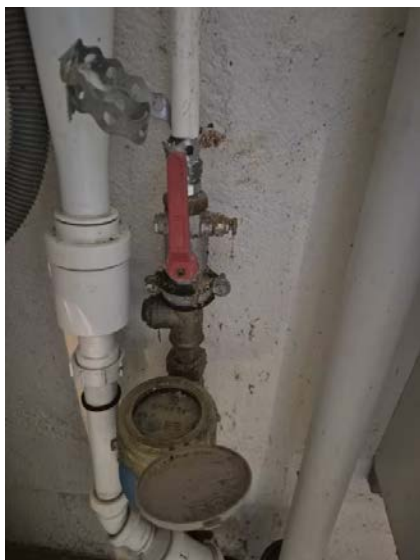
Viser plassering av hovedstoppekran i kjeller.

På generelt grunnlag anbefales regelmessig testing av hovedstoppekran for å kontrollere at den stenger ved en eventuell lekkasje.

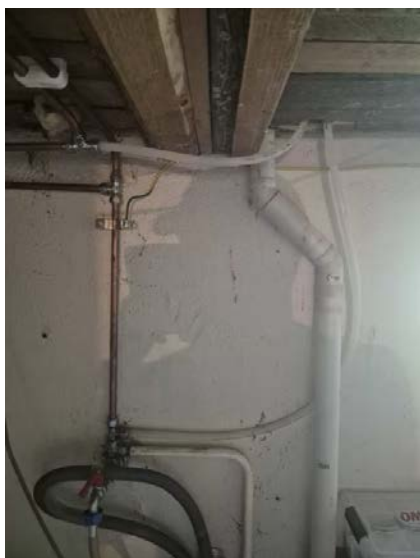
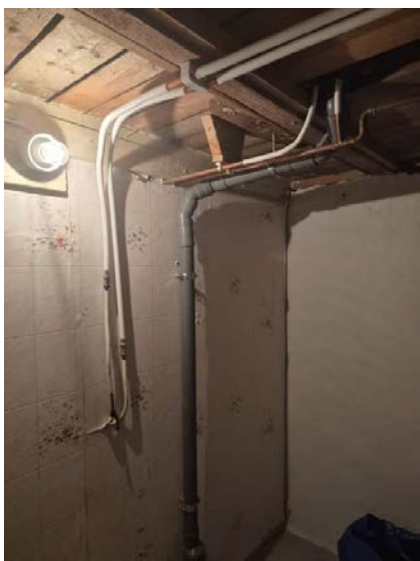
Viser eksempel av utførselen vannrør og ufagmessig utførelse.

Vannrør har nådd en alder hvor skader/lekkasjer kan oppstå.

Vannrør må isoleres i kalde rom for å unngå frost og kondens.

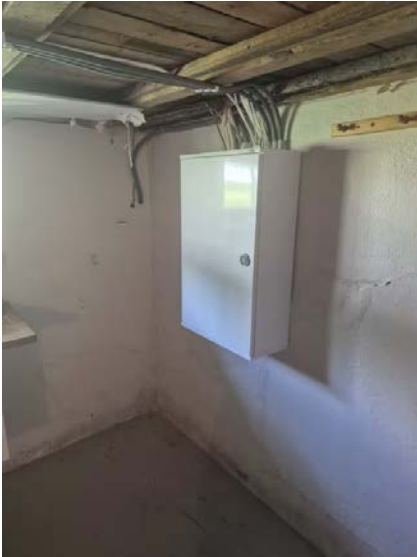
Viser plassering av sikringsskap i kjeller.

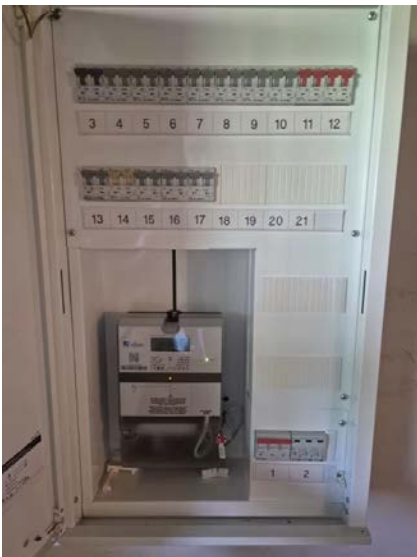
Viser sikringsskap med elektronisk strømmåler, 63A hovedsikring, overspenningsvern og automatsikringer.

Det er gjennomført en elkontroll datert 13.06.2025 uten avvik eller dokumentert rettet avvik. Valg av tilstandsgrad er satt med bakgrunn i at det er gjennomført kontroll/tilsyn uten avvik eller rettet avvik.

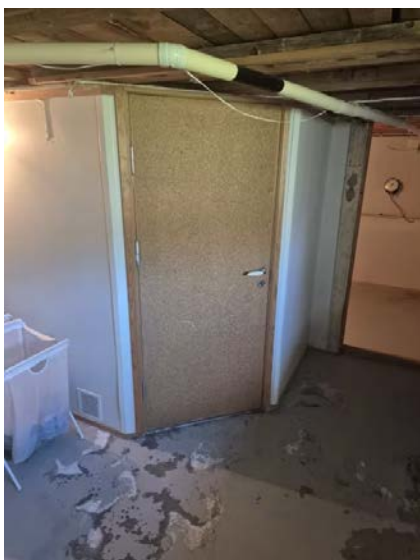
Viser plassering av varmtvannsberedere.

| Er det manglende lekkasjesikring av bereder? | Ja |

| Vannstoppeventil på bereder anbefales etablert. | |

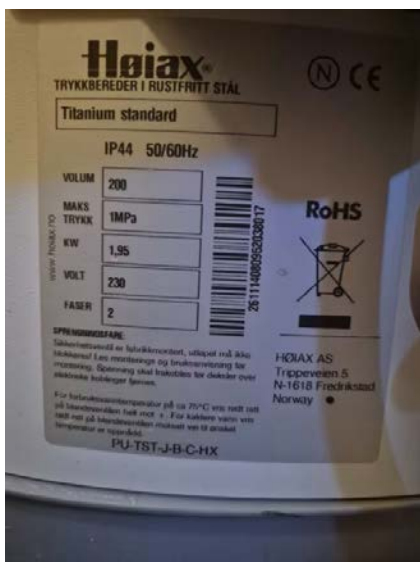
Viser produktinformasjon varmtvannsbereder.

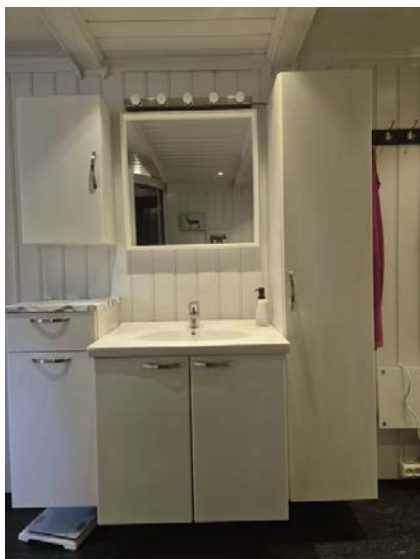
Viser baderomsinnredning.

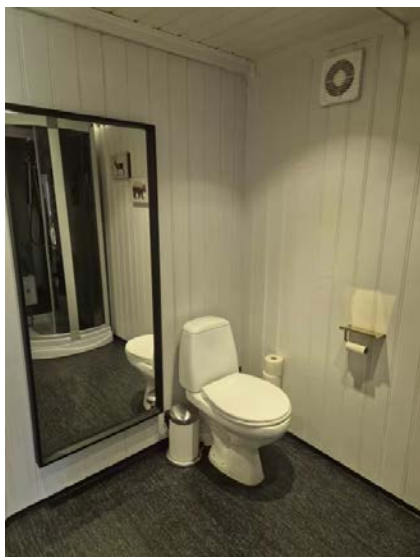
Viser klosett.

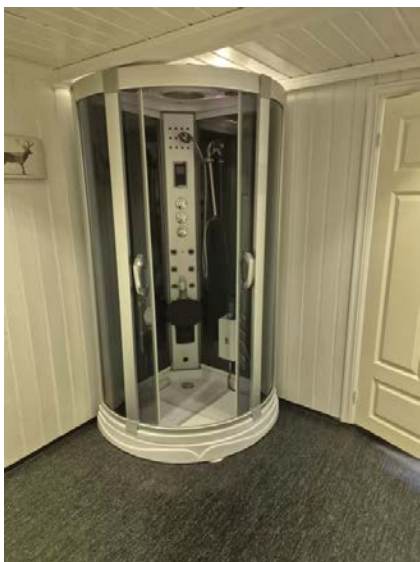
Det er liten høydeforskjell fra topp sluk til tettesjikt ved døråpning og det er risiko for at eventuelt lekkasjevann renner ut gjennom døråpning.

Viser dusjkabinett.

Det anbefales å fortsatt benytte et dusjkabinett for å unngå ytterligere fuktbelastning fra fritt vann på gulv og vegger i påvente av en oppgradering.
