Statsrådvegen 8, 2074 EIDSVOLL VERK

**RÅHOLT - Enebolig med 3331 kvm  
tomt - Attraktiv beliggenhet -  
Panoramautsikt mot Hurdalsjøen  
og marka - Stort potensiale**

# Tilstandsrapport

Befaringsdato: 05.12.2025

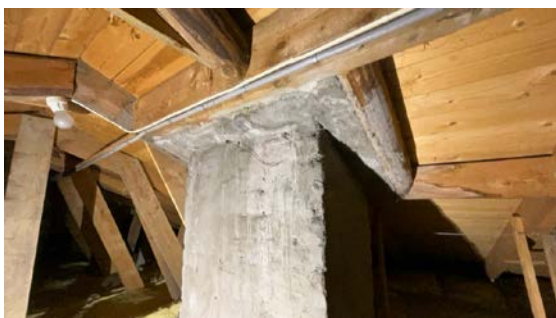
Kontroll rundt pipeløp.

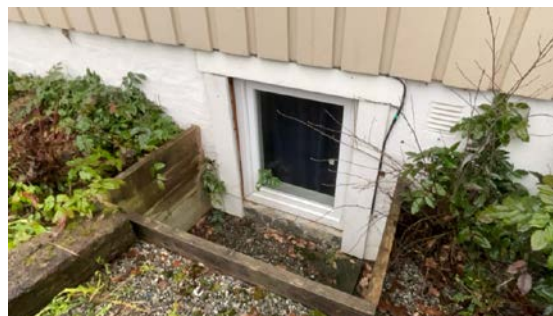
Blikk og belistning bør utbedres.

- Det må foretas lokal utbedring.
- Vinduer må justeres.
- Det må påregnes noe vedlikehold og at enkelte vinduer må skiftes ut.
- Vinduer med punkterte/sprukne glass må påregnes skiftes ut, enten hele vinduet eller kun selve glassene.

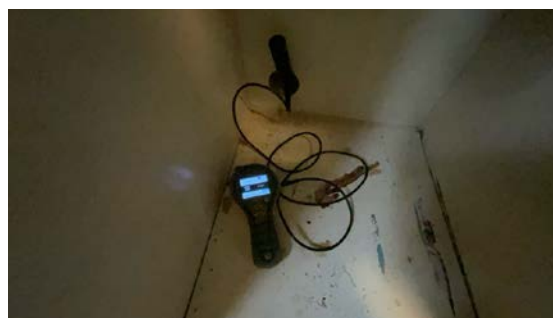
Hulltaking er foretatt uten å påvise unormale forhold. Hulltaking er foretatt ved/i Kjøkken.

Utført hulltaking.

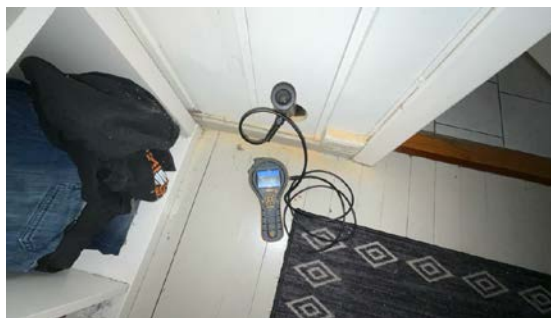
Hulltaking er foretatt uten å påvise unormale forhold. Hulltaking er foretatt ved/i Alkove.

Utført hulltaking.

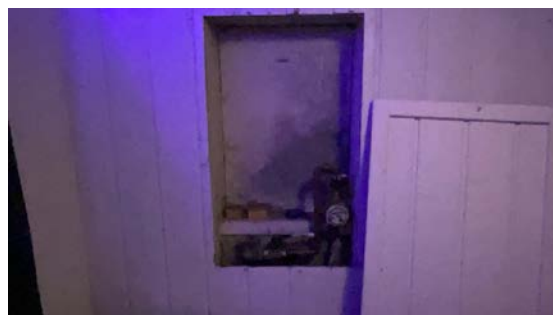
Besiktigelse av rørøpplagg. Stoppekran er plassert i vegg på alkove.

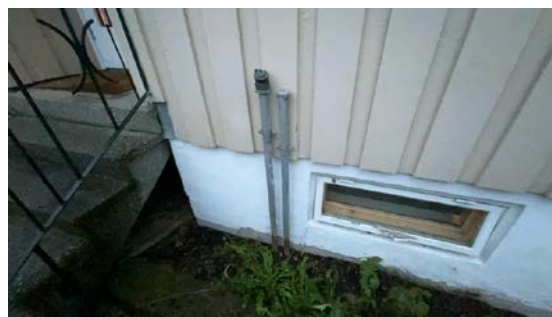
Synlige påfyllingsrør til tank.

Nedgravet tank er en risikokonstruksjon. Fjerning av tank bør utføres på kort sikt og tilfaller ny eier.
