**Salgsobjekt:** Enebolig  
**Eierform:** Eiet  
**Byggeår:** 1965  
**BRA-i/BRA Total** 152/211 kvm  
**Tomtstr.:** 1567 m<sup>2</sup>  
**Soverom:** 3  
**Antall rom:** 5  
**Gnr./bnr.** Gnr. 98, bnr. 622  
Gnr. 98, bnr. 704  
**Oppdragsnr.:** 1101250170

# Spennende villa med alt på en flate. Stor selveiet naturtomt.

Befaringsdato: 17.11.2025

Rapportdato: 11.12.2025

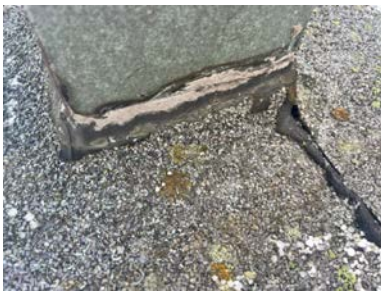
Undertaket ble ikke byttet da taktekingen ble montert ny i 2009. Det er ikke kjent hvordan takkonstruksjonen er oppbygget med hensyn til lufting. Det er en liten åpning i papp skjøt ved en luftehatt og det er små sprekker i overgang papptekking til lufte hatter enkelte steder. Oppbrett på papp tekkingen mot vegg er ikke fornyet da tekkingen ble lagt ny. Oppbrett under vindu er meget lav, medfører risiko for vannlekkasje.

Liten åpning i pappskjøt.

Åpning i papp skjøt må utbedres.

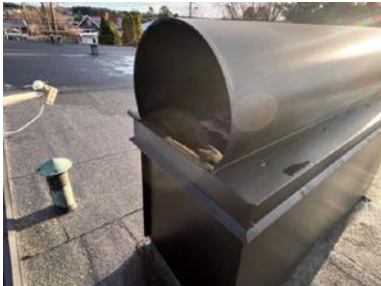
Eldre lufter hatter.

Det er ikke nødvendig med strakstiltak, men luftehatter av sink må påregnes byttet på sikt.

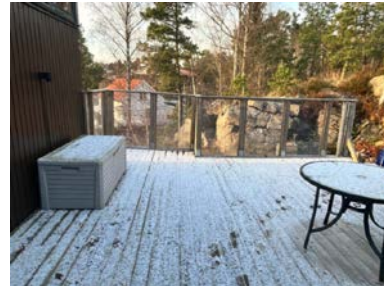
Synlige skjevheter

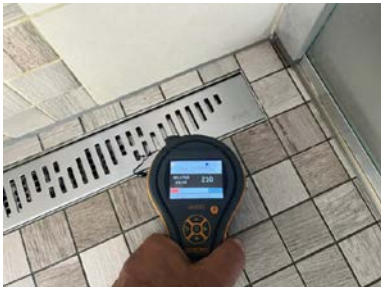
Ved sluk

- TGIU gitt ut ifra manglende mulighet for hulltaking.

Det bør gjøres ytterligere undersøkelser.

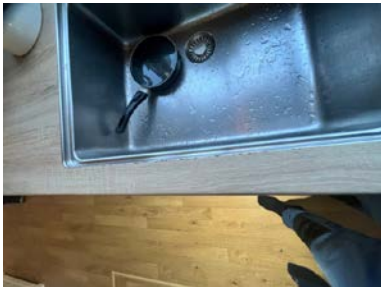
Slitasje ved vask

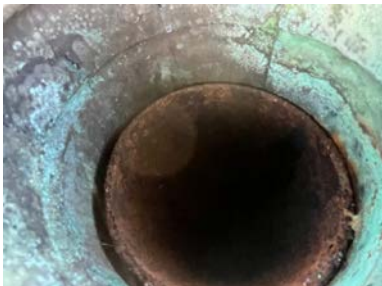
Uisolerte rør

Ved utskifting av tak hatter må rørene isoleres.
