Seterstøvegen 306/308, 2150 ÅRNES

**Arkitekttegnet enebolig -
garasjebygg - stabbur - Velregulert
tomt - Kun 25 min fra Gardermoen**

Salgsobjekt: Enebolig
Eierform: Eiet
Byggeår: 1919
BRA-i/BRA Total: 287/436 m²
Soverom: 5
Gnr./bnr. Gnr. 150, bnr. 11
Gnr. 150, bnr. 11
Oppdragsnr.: 1207230020

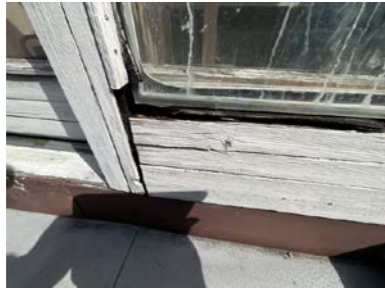
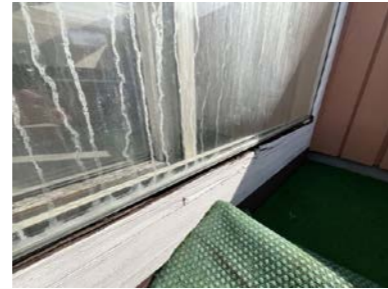
TG 2 Balkonger, terrasser og rom under balkonger

- Åpninger i rekkverk er ikke i henhold til krav i dagens forskrifter.
- Mer enn halvparten av forventet brukstid er passert på tettesjikt/membran.
- Balkong/terrasse ligger over innredede boligrom, usikker konstruksjon. Konstruksjonsutforming gir økt fare for skader.

Tårnstue.
Terrasse på ca. 7 m² med adkomst fra tårnstue.

- Åpninger i rekkverk må endres for å tilfredsstille krav på byggemeldingstidspunktet.
- Tidspunkt for utskiftning av tettesjikt/membran nærmer seg ut ifra alder på dagens tekking.
- Det er ikke krav om utbedring av åpninger i rekkverk til dagens forskriftskrav.
- Det må gjennomføres ytterligere undersøkelser.

Oppussing/rehabiliteringer må påregnes.

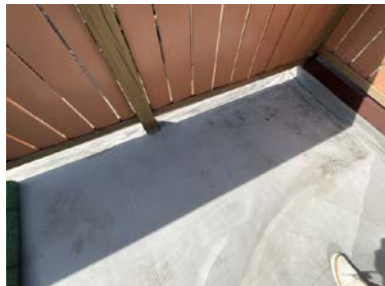
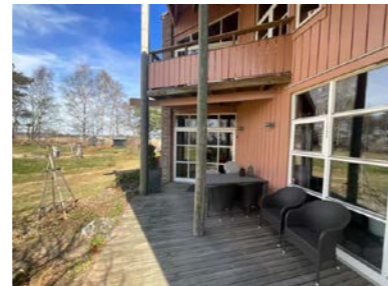
TG 2 Overflater

- Det er påvist andre avvik: Stedvis eldre overflater samt knirk i gulv og bom i enkelte fliser.

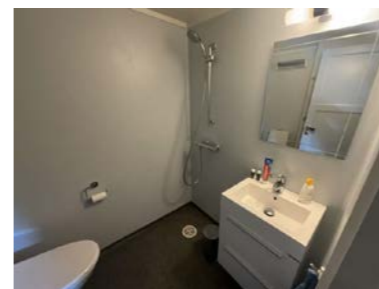
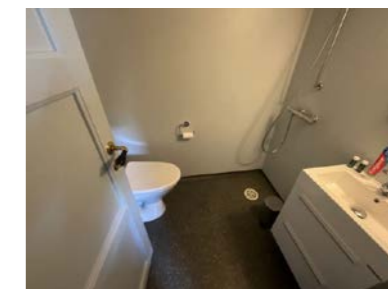
2 ETASJE > BAD

1 TG 1 Overflater vegger og himling

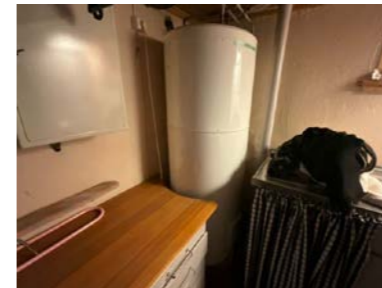
Det er ikke påvist tilfredsstillende el-tilkobling av varmtvannstank iht. gjeldende forskrift, dagens forskrift skal det være direktekobling på VVB.

- Det bør etableres tilfredsstillende el-tilkobling etter gjeldende forskrift.
- Det er ikke behov for utbedringstiltak siden tanken fungerer i dag, men ut ifra alder kan skader plutselig oppstå på eldre tanker.
