# Tilstandsrapport

Enebolig

Tærnaveien 9, 8610 MO I RANA

Befaringsdato: 26.02.2026

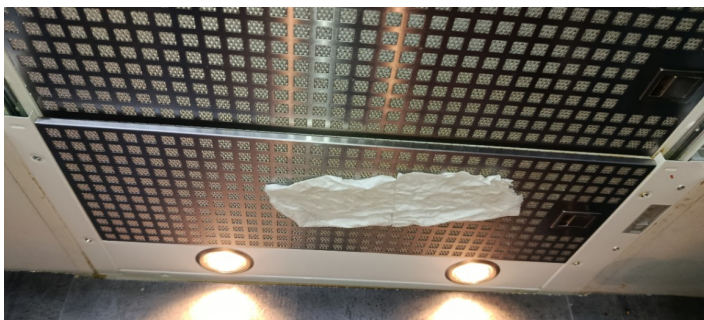
Det er kjøkkenventilator med avtrekk ut.
