Lutomtveien 1A, 1852 MYSEN

**Trømborg - Pen 1/2 part av  
vertikaldelt tomannsbolig i  
etablert og barnevennlig område.**

# Tilstandsrapport

# gnr. 266, bnr. 54, snr. 2

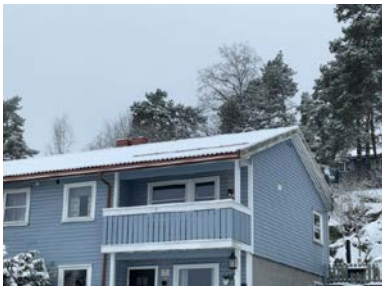
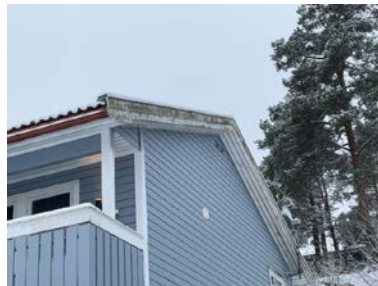
Taktekking er snødekt, alder eller materiale er ukjent og derfor ikke nærmere vurdert. Vindskier og gesimskasse har behov for vask og overflatebehandling.

- Overvåk tilstanden jevnlig. For å få tilstandsgrad 0 eller 1 må tekkingen skiftes ut, men tidspunktet for når dette er nødvendig er vanskelig å si noe om.
- Det bør foretas nærmere undersøkelser av taktekking når taket er snøfritt.

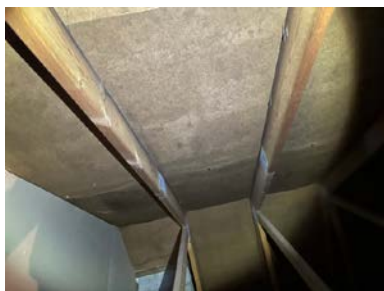
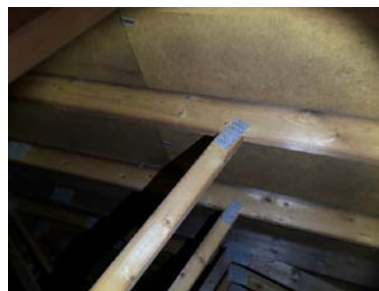
Takkonstruksjonen har W-takstoler i tre.  
Det er synlig forenklet undertak.  
Takkonstruksjon er begrenset inspisert pga. vanskelig adkomstforhold.  
Taket er kun inspisert fra loftsluke pga. manglende tilkomst mulighet.

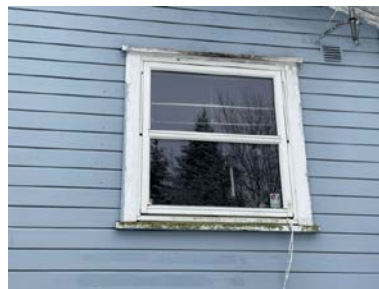
Omrammning er preget av forensning.

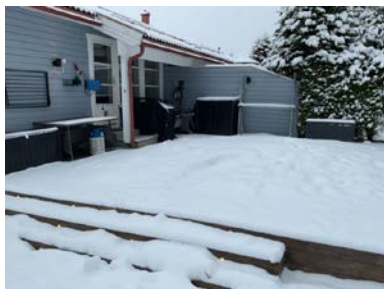
- Det bør foretas nærmere undersøkelser av balkong/terrasser når den er snøfri.

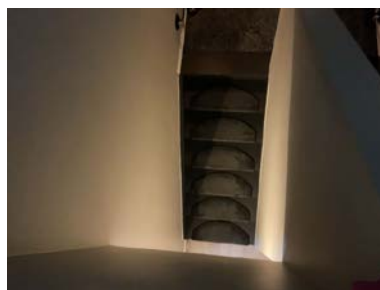
Det mangler håndløpere i trapp

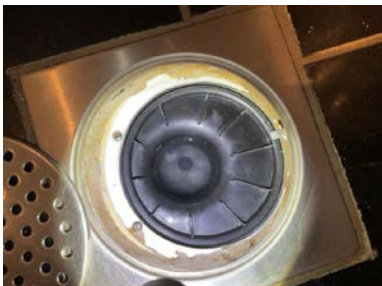
Det har blitt dusjet på vegger og gulv over mange år, noe som på generelt grunnlag være en risikokonstruksjon med hensyn til fukt i bakenforliggende/underliggende konstruksjoner.

Membran / slukmansjett kan ikke verifiseres, og således er det uklart om den finnes / tilfredsstillende etablert.

- Overvåk tilstanden jevnlig. For å få tilstandsgrad 0 eller 1 må slukløsningen skiftes ut og sannsynligvis må også membransjiktet skiftes/utbedres. Det er imidlertid vanskelig å si noe om tidspunktet for når dette er nødvendig.
