Rønningen 22, 3144 VEIERLAND

# Tilstandsrapport

Befaringsdato: 18.07.2025

Rapportdato: 11.08.2025

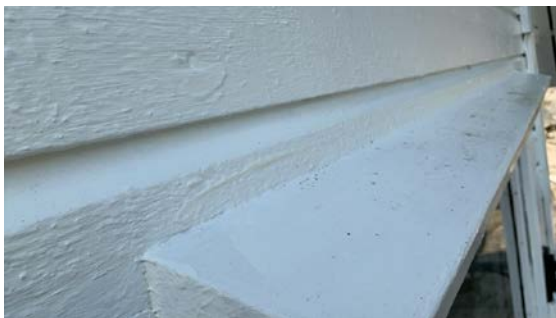
Det er påvist lite og ingen klaring mellom vannbrett og kledning.

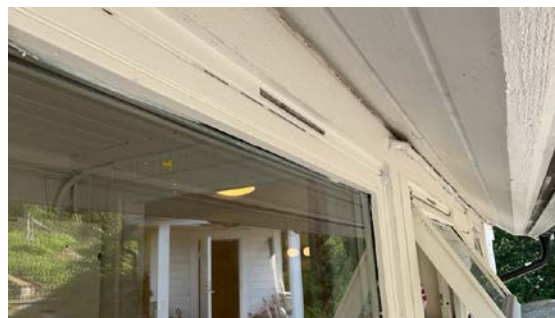
Mangler ventilkappe

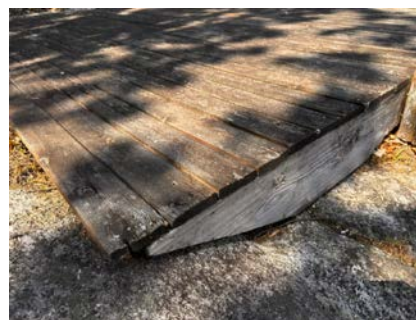
Slitt platting i terreng over hytten

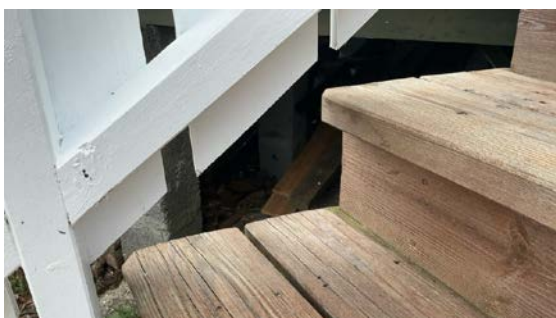
Åpninger i rekkverk er ikke i henhold til krav i dagens forskrifter.

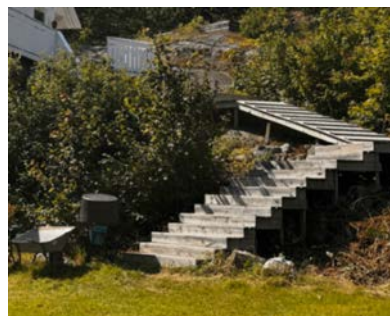
Mangler rekkverk

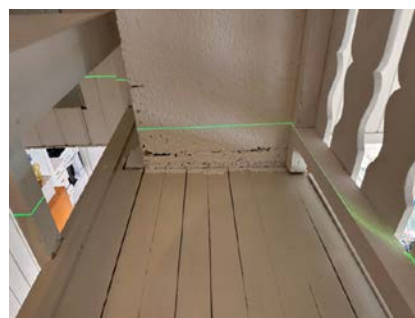
2cm høydeforskjell her

Det anbefales å vurdere løsning for å utbedre høydeforskjellen ved pipen

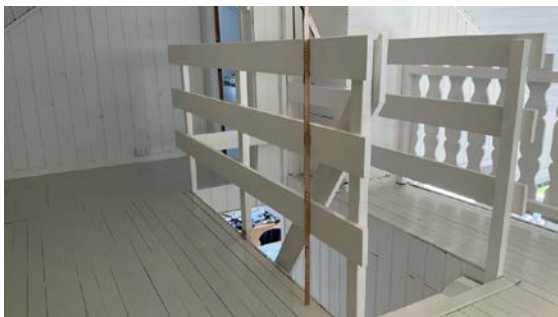
Åpninger i rekkverk er større enn dagens forskriftskrav til rekkverk i trapper.

- Åpninger er såpass store at det ut ifra sikkerhetsmessige forhold anbefales å lage mindre åpninger.
- Andre tiltak:
