Rønningen 22, 3144 VEIERLAND

**Unik fritidseiendom – perfekt for  
storfamilien, tilbaketrukket, solrikt  
og sjeldent**

Befaringsdato: 18.07.2025

Rapportdato: 11.08.2025

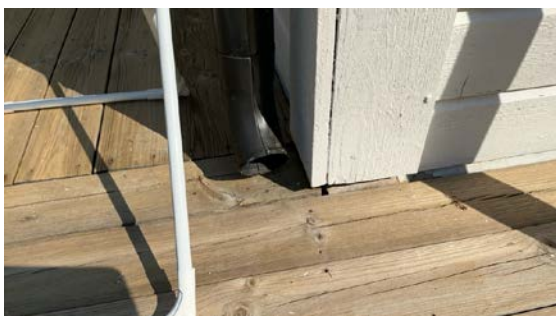
Nedløp bør føres ned under altan og bort fra søylepunkt.

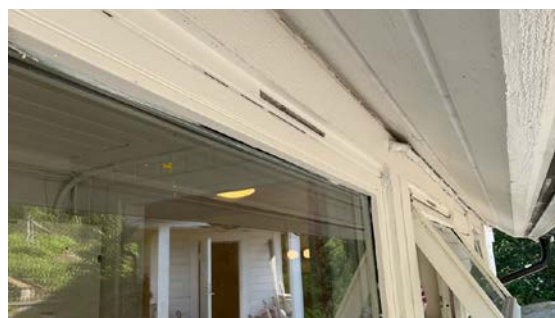
Mangler ventilkappe

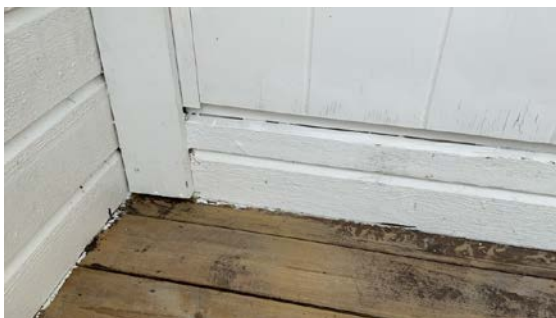
Manglende beslag under døren

Ytterdøren bør vedlikeholdes, og man bør montere beslag under dørene.

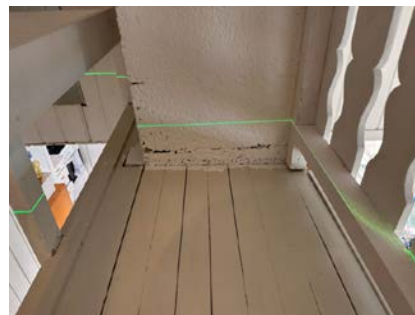
2cm høydeforskjell her

Det anbefales å vurdere løsning for å utbedre høydeforskjellen ved pipen

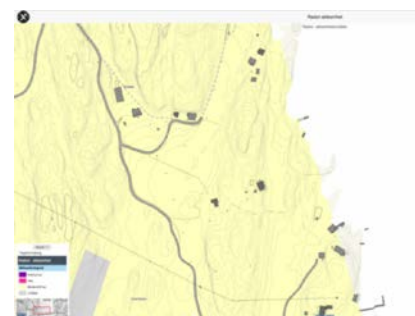
Området viser moderat til lave verdier mht til radon iflg. NGU.

- Det bør gjennomføres radonmålinger.
