Tilstandsrapport

Enebolig

Sætermoveien 140 , 9309 FINNSNES

Befaringsdato: 28.11.2024

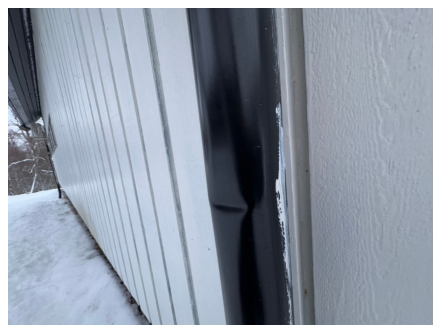
Det er påvist avvik i beslagløsninger.
Det mangler snøfangere på hele eller deler av taket, noe som var krav på byggemeldingstidspunktet.
Det mangler tilfredsstillende adkomst til pipe for feier.
Det ser ut til av luftelyren står montert på undertaket/pappshingelen, det er ikke mulig å få en tett overgang på yttertaket ved denne løsningen.
Det skal være en godkjent fastmontert takstige/trinn på taket opp til skorsteinen. Dette gjelder alle typer taktekking og helningsgrad.
Det er påvist bulker i nedløpene.

Bulk i takrenne.

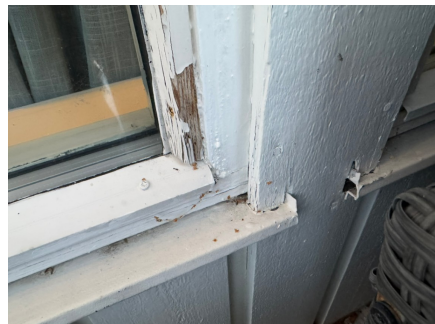
Værslitt karm.

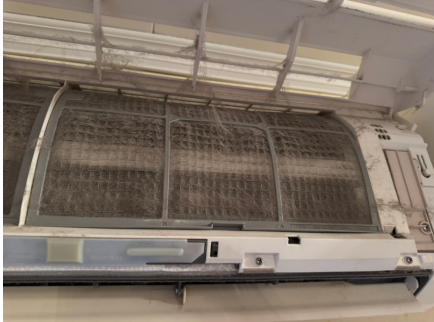
Varmepumpe.

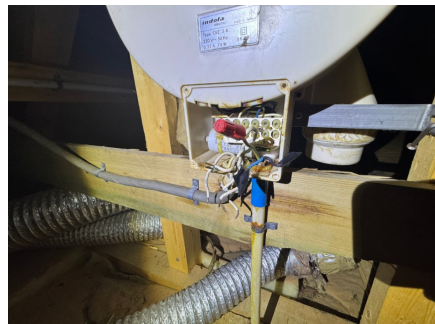
Koblingsboks på loftet.

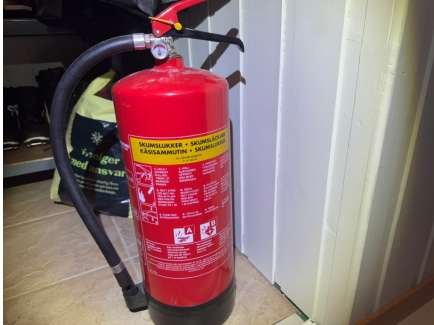
Håndsløkker.
