Sætermoveien 140, 9309 FINNSNES

**Frittliggende enebolig på Aspelund  
med tre soverom og nærhet til  
utmark.**

Befaringsdato: 28.11.2024

Rapportdato: 05.02.2025

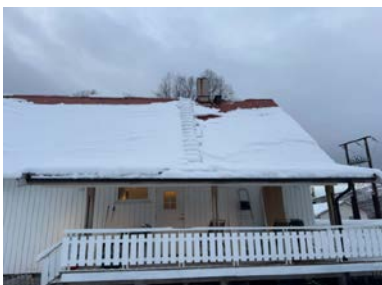
Manglende takstige på overbygget til trappen.

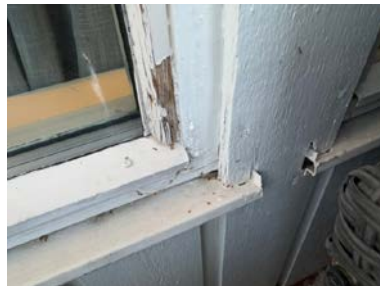
Værslett karm.

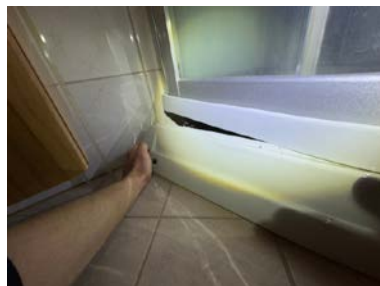
Ikke mulig å ta av sokkelen på dusjkabinettet.

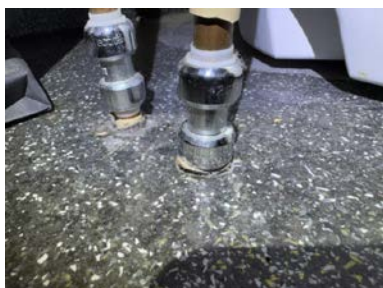
Utette rørgjennomføringer.

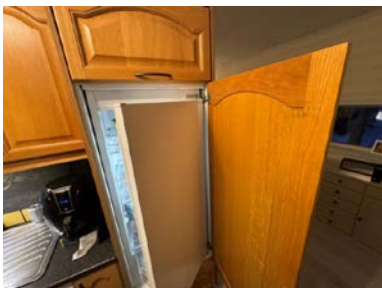
Kjøleskapet er ikke montert.

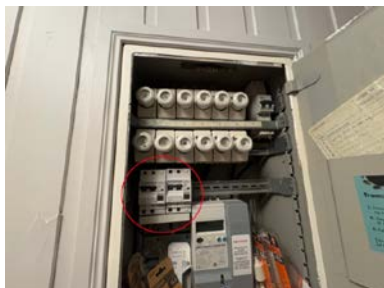
Ja Det anbefales at det gjennomføres el-takst på anlegget slik at hele anlegget er gjennomgått etter NEK 405-20. Årsaken til anbefalingen er at det er påvist åpen koblingsboks, løs ledning, manglende tildekning over sikring, løs lampe og er utført arbeid på det elektriske anlegget som mangler dokumentasjon samt at det ut fra alderen på anlegget og dets komponenter vil være avvik som en bygningssakkyndig ikke vil avdekke ved visuell kontroll. En eltakst skiller seg fra elkontroll ved at eltakst også kan omhandle økonomiske forhold. En eltakst vil ha som formål å sette en økonomisk kostnad for å korrigere en uønsket tilstand på det elektriske anlegget. Bestemmelsene i Avhendingslova til dokumentasjon av tilstand har blitt skjerpet. Både selger og kjøper vil derfor dra stor nytte av å ha en uhildet rapport fra sertifisert fagperson å unngå fremtidige konflikter.

sikringskapet.

Kostnadsestimatet er knyttet opp mot kostnader for å innhente el-takst. Utbedringskostnader av påpekte avvik i denne rapport og el-takst vil komme i tillegg.

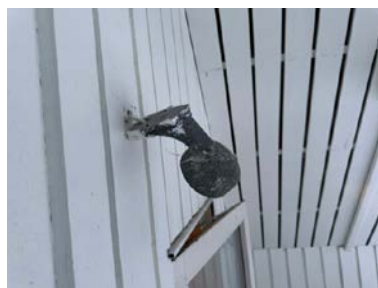
Løst utelys.
