Skjeggnesveien 503, 1954 SETSKOG

**Restaurert gårdstun i autentisk stil. Strandlinje mot Setten, stor låve, kårhus, båthus og krepserett. Unik mulighet!**

# Tilstandsrapport

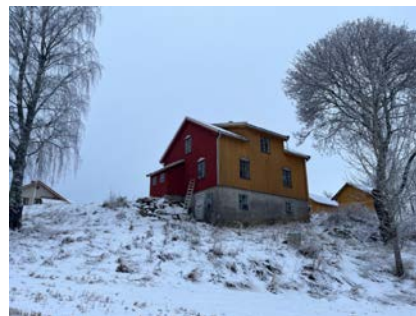
Bygningen er delvis ferdigmalt, der østvegg er gjenstående og noe ferdigstilling av tilbygg utvendig.

Østvegg er ikke ferdigmalt.

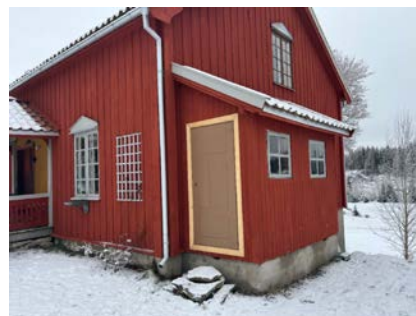
Noe gjenstående arbeid på tilbygg.

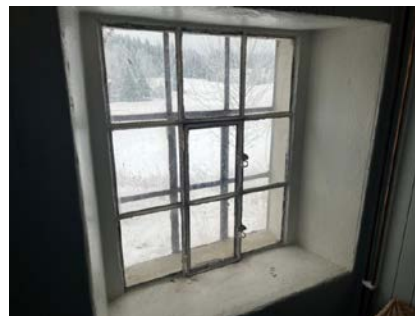
Doble jernvinduer.

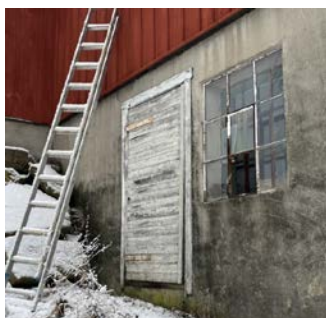
- Karmene i dører er værslitte utvendig og det er sprekker i trevirket.  
Dør til vindfang har innvendig slitasje, dør til kjeller har utvendig slitasje.

Dør til kjeller.

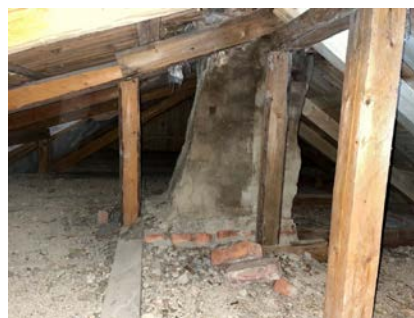
Eldre pipe på møneloft, som er utbedret over tak.

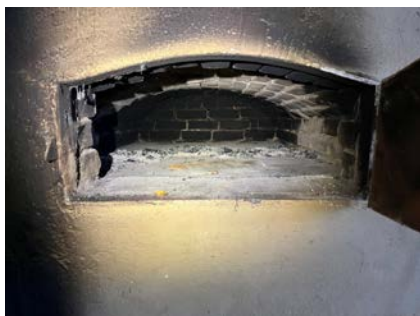
Bakerovn.

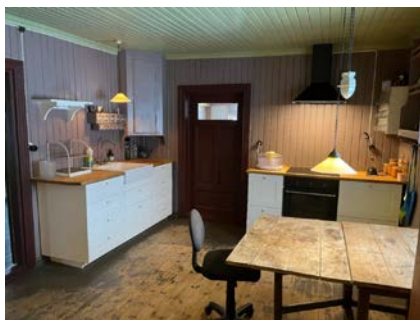
Nyere kjøkkeninnredning består av benkeskap med et-speils fronter, benkeplate av tre med nedfelt platetopp og vaskekum med to-hånds blandebatteri og stekeovn.  
Forøvrig er det et eldre skap og hyller.  
Benkeplate har noe slitasje, vurdert til mindre avvik.

Kjøkken med nyere innredning.
