# Tilstandsrapport

Våningshus

Ner-Oladalen 42, 8695 HATTFJELLDAL

Befaringsdato: 23.07.2025

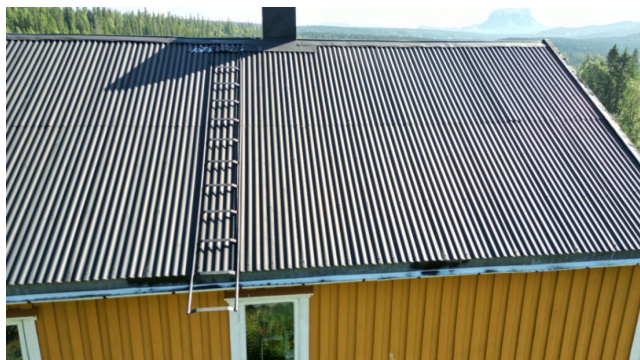
Takstige av eldre modell.

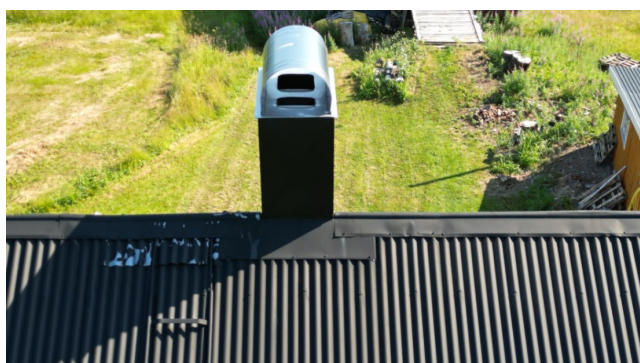
Pipehatt.

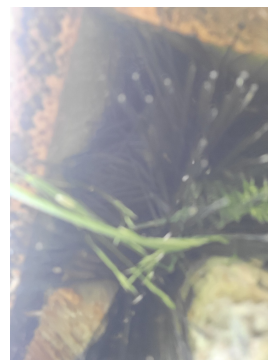
Kontroll av museband 7børster.

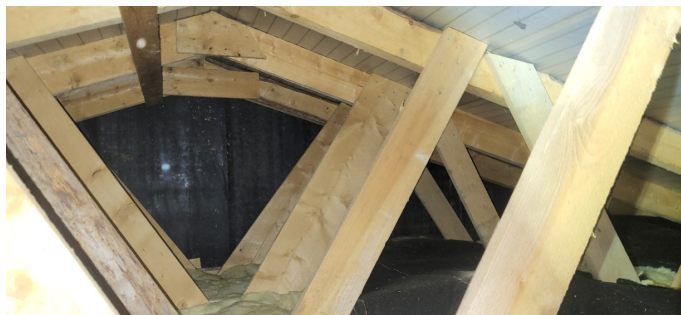
Plassbygde taksperrer.

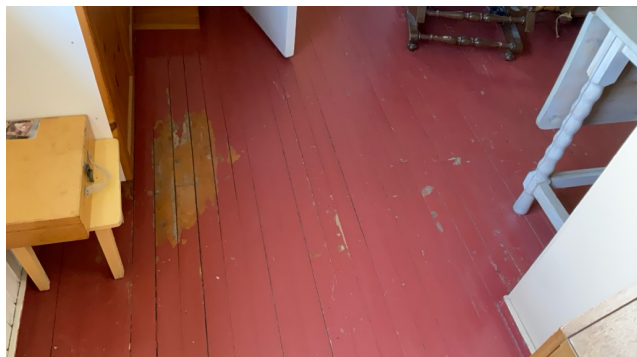
Gulv loft.

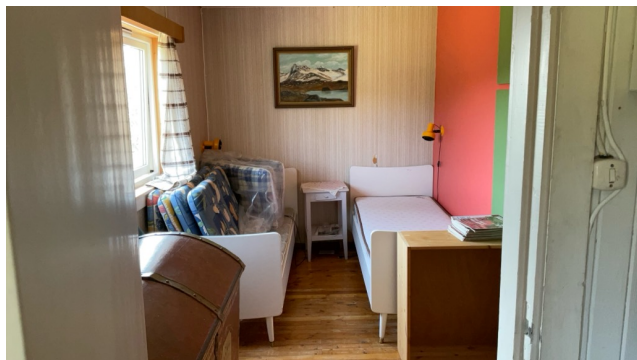
Ett soverom på loft

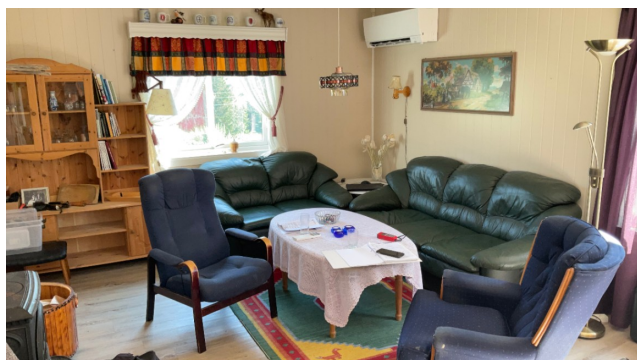
Stue hovedetasje.

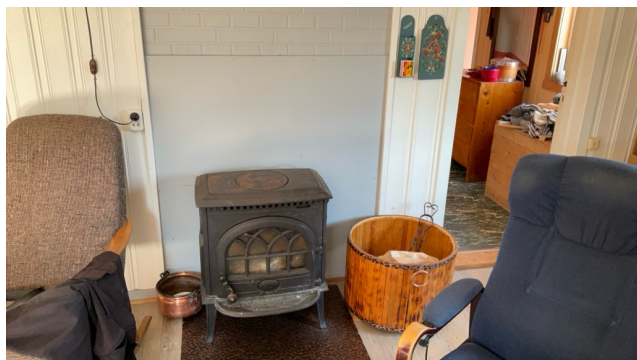
Pipa må pusses på bad.  
Tetting av røykrør inn i pipe i stue.

Vedovn i stue.

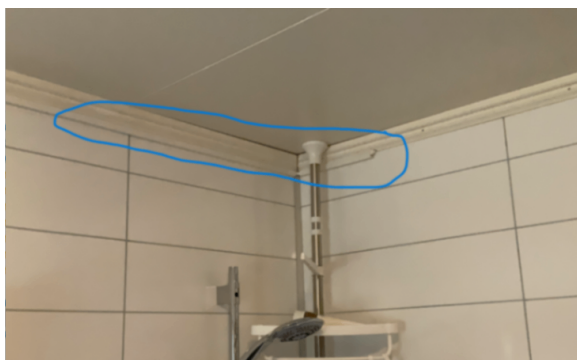
Åpne ledninger er ikke tillatt i dusj

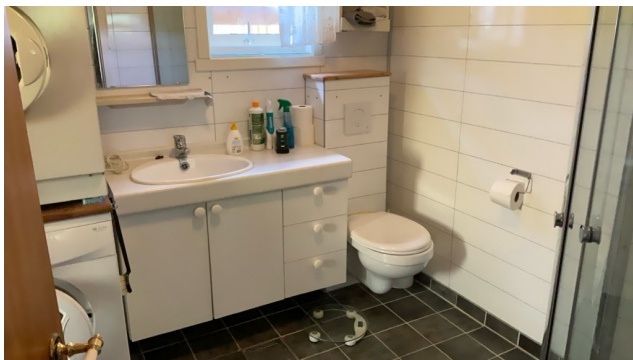
Kontroll av rørsystem

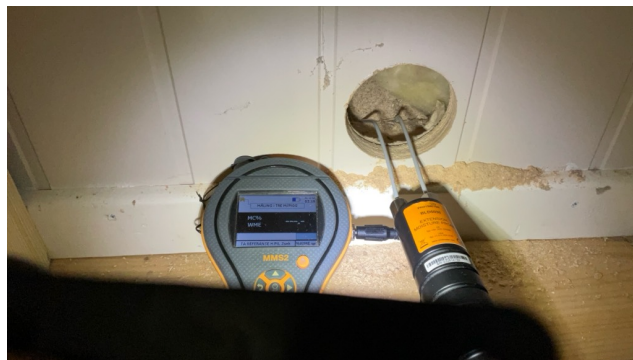
Ingen unormale forhold påvist ved hullboring i tilstøtende vegg til badet.

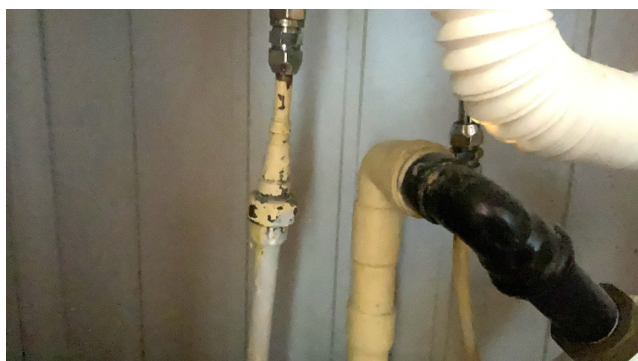
Jernrør på toalett.

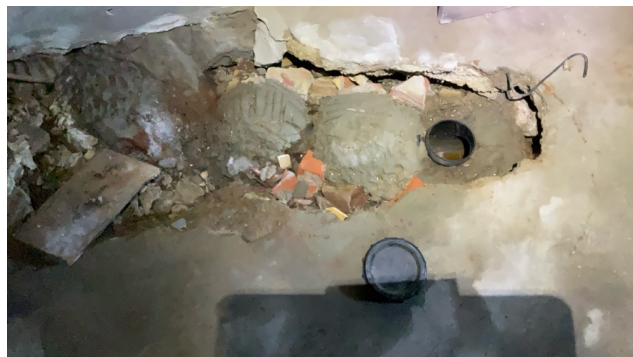
Plast i bunnledning under gulv i kjeller.

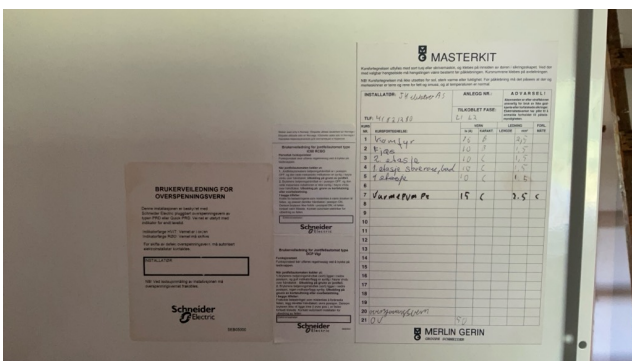
Kursoversikt.

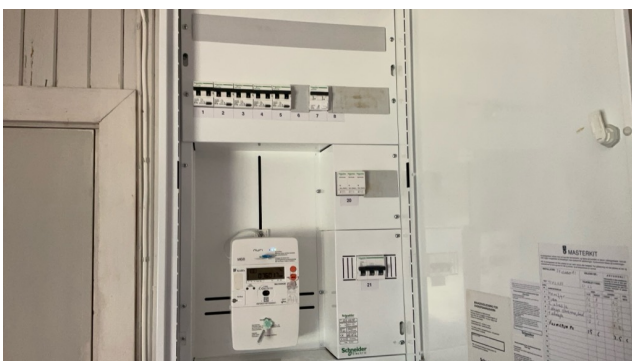
Sikringsskap fra 2015.
