Ner-Oladalen 42, 8695 HATTFJELLDAL

**Ny pris! Småbruk i naturskjønne  
omgivelser nær Hattfjelldal -  
Våningshus - Garasje -  
Driftsbygning - Skog -Jakt og fiske**

Befaringsdato: 23.07.2025

Rapportdato: 15.08.2025

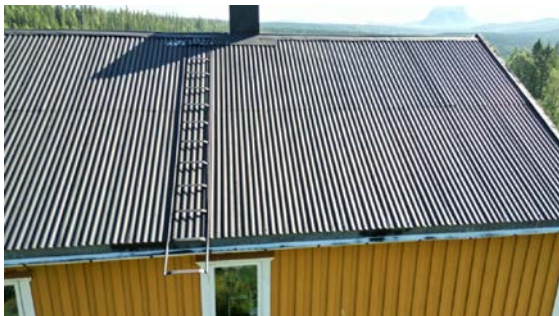
Takstige av eldre modell.

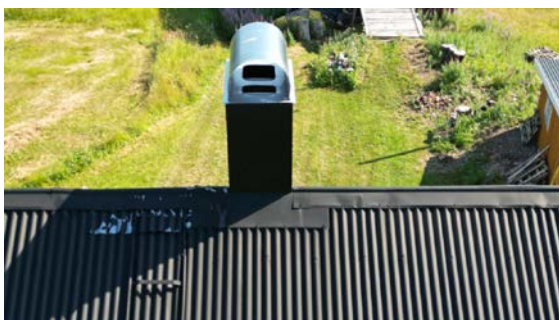
Pipehatt.

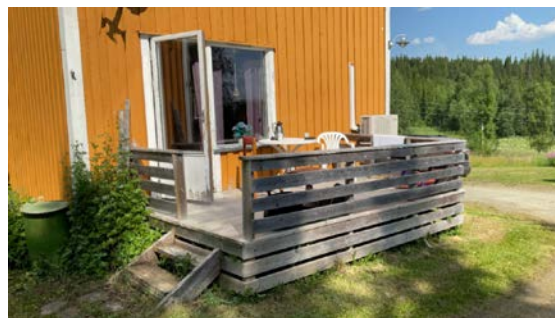
Terrassetrapp.

- Rekkverk må monteres for å lukke avviket.

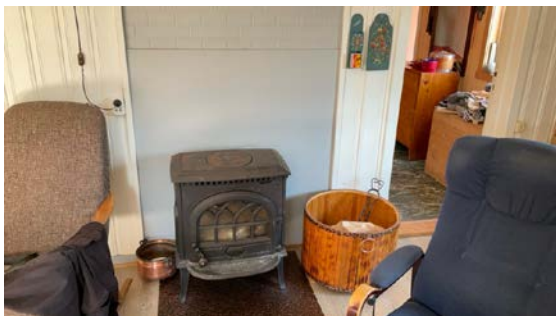
Røykrør inn i pipa fra oven i stue er mangelfull tettet.

Vedovn i stue.

Pipa må pusses på bad.  
Tetting av røykrør inn i pipe i stue.

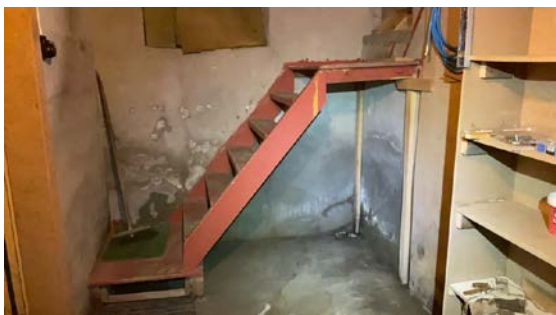
- Åpninger mellom trinn i innvendig trapp er større enn dagens forskriftskrav.
- Det er ikke montert rekkverk.
- Det mangler håndløper på vegg i trappeløpet.
- Trappen har store skader.

Trappen må utbedres eller byttes ut.

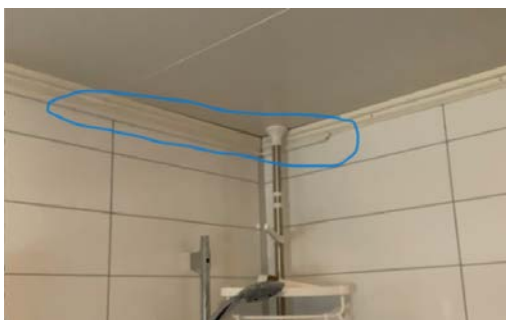
Åpne ledninger er ikke tillatt i dusj

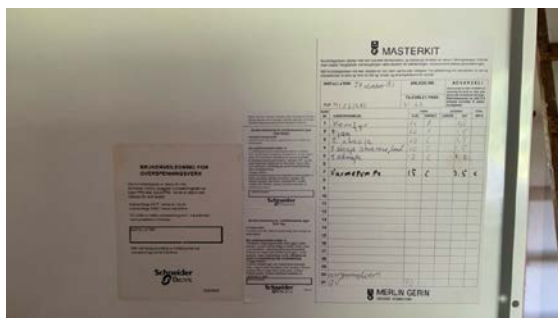
Kursoversikt.

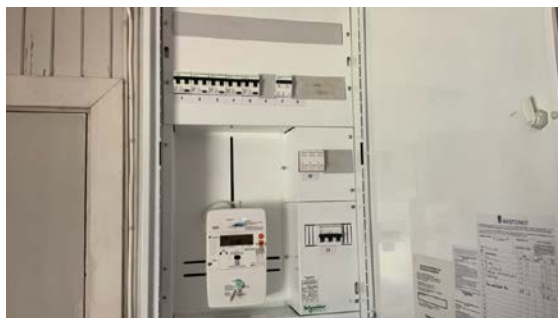
Sikringsskap fra 2015.
