Bjørnebærveien 13, 3142 VESTSKOGEN

**Praktisk rekkehus på ett plan med  
god planløsning og skjermet hage.  
Trappefritt, garasje og hage.**

| Tilstandsrapport ..... | 50 |

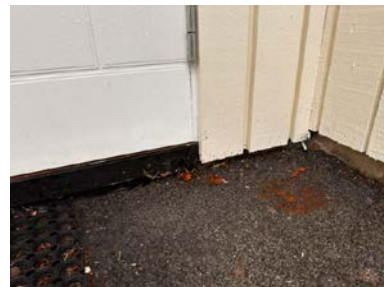
Kledning neste ned til terreng.

Utbedring bør utføres for å øke avstanden mellom terreng og bordkledningen, for å hindre fuktoppsug og redusere risikoen for råteskader.

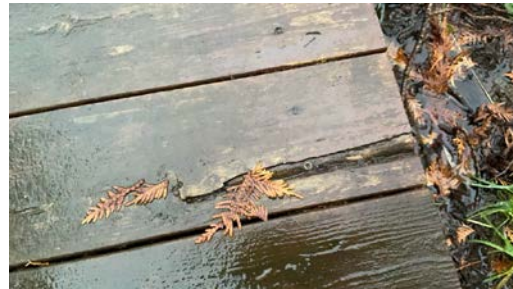
Oppsprukket bord

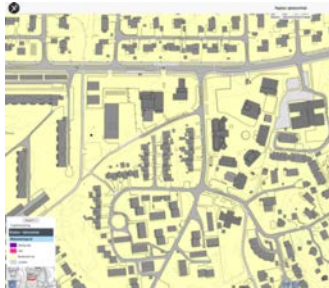
Området viser moderat til lave verdier mht til radon iflg. NGU.

- Det bør gjennomføres radonmålinger.

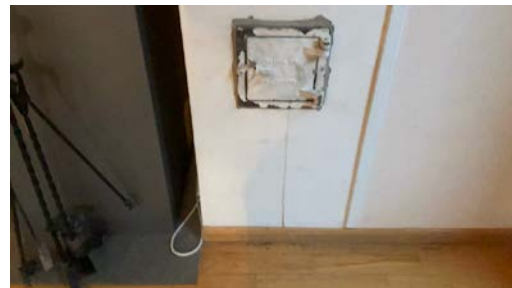
- Det er påvist brennbart materiale nærmere enn 300 mm fra sotluke/feieluke.
- Ildfast plate mangler på gulvet under sotluke/feieluke på pipe.
- Det er påvist andre avvik:

Rennemerke, samt manglende plate på gulvet

Det anbefales å rengjøre og kontrollere området rundt sotluken, samt å undersøke og utbedre eventuell lekkasje fra luken eller tilslutninger. Rennemerker kan indikere at sot, kondens eller fukt har trengt ut ved bruk eller ved utilstrekkelig tetting. Uten tiltak kan dette føre til misfarging av overflater, korrosjon på beslag og økt risiko for lekkasje av røyk eller sotpartikler, noe som over tid kan medføre skader på materialer og forringet innneklima.

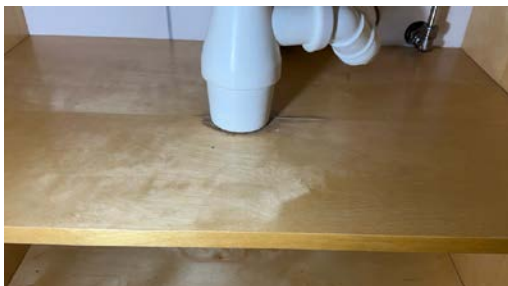
Svelling i baderomsinnredning

Svellingen kan være et tegn på fuktpåvirkning over tid. Avviket vurderes som begrenset, men bør overvåkes for å oppdage eventuell videre utvikling. Ubehandlet svelling kan føre til ytterligere deformasjon og redusert levetid på innredningen.

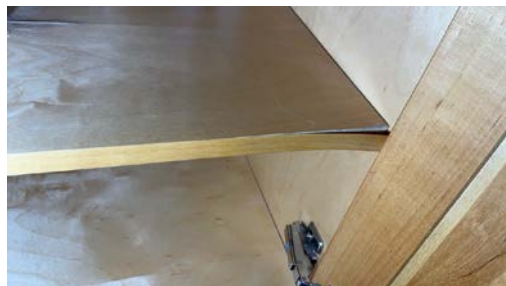
Løst kantlist

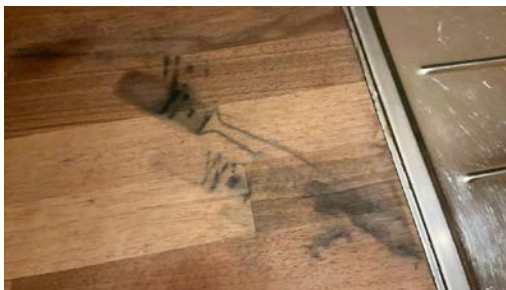
Merker i benkeplate
