Bjørnebærveien 13, 3142 VESTSKOGEN

**Praktisk rekkehus på ett plan med  
god planløsning og skjermet hage.  
Trappefritt, garasje og hage.**

| Tilstandsrapport ..... | 51 |

Befaringsdato: 02.12.2025

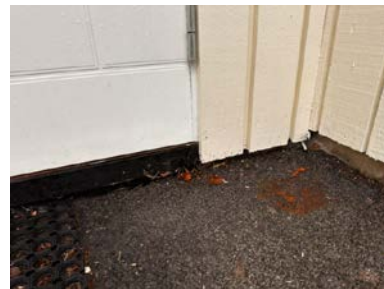
Kledning neste ned til terreng.

Utbedring bør utføres for å øke avstanden mellom terreng og bordkledningen, for å hindre fuktoppsug og redusere risikoen for råteskader.

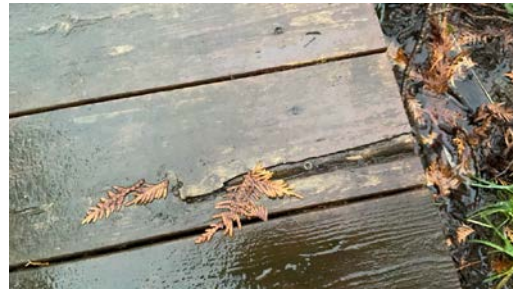
Oppsprukket bord

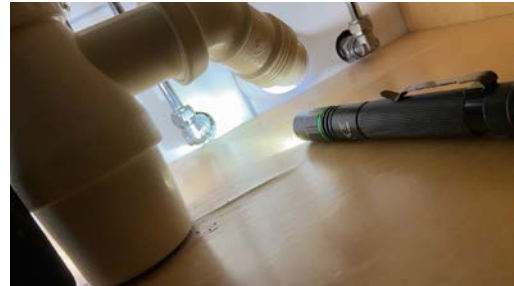
- Det er påvist mangelfull/feil utførelse rundt rørgjennomføringer e.l. som gir fare for fukt i konstruksjonen i våtsone.
- Membran kan ikke konstateres (ikke synlig og det foreligger heller ikke dokumentasjon).
- Mer enn halvparten av forventet brukstid er passert på membranløsningen.
- Mer enn halvparten av forventet brukstid er passert på slukløsningen.

Manglende tetting rundt rør i våtsone under vask

Det anbefales å tette rørgjennomføringene på fagmessig måte. Uten tiltak er det risiko for at fukt trenger inn i konstruksjonen og kan føre til sopp- og råtdannelse over tid. Videre anbefales det å innhente dokumentasjon på membran i gulvet. Manglende eller udokumentert membran/tettesjikt medfører økt risiko for lekkasjer og fuktinntrengning i konstruksjonen, med potensielt omfattende og kostbare skader som følge.

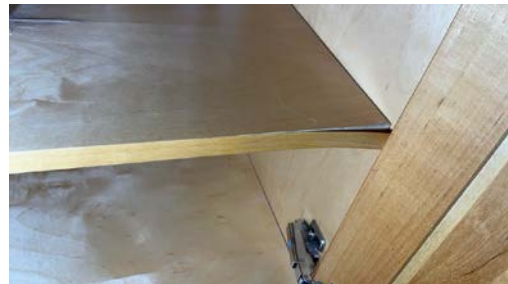
Løst kantlist

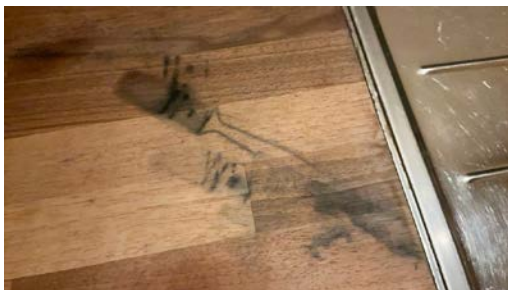
Merker i benkeplate
