# Pen og innholdsrik enebolig i blindvei på Stenrød. Solrik, usjenert terrasse og hage!

# Tilstandsrapport

gnr. 98, bnr. 1415

Befaringsdato: 27.10.2025

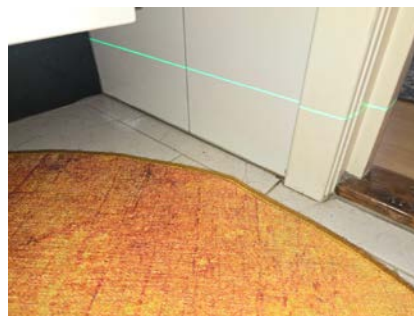
Baderomsplater plassert direkte på flisgulv uten bunnlist har risiko for å bli fuktskadet i bunn av baderomsplatene.

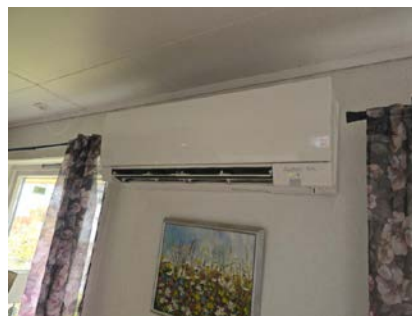
### Vurdering av avvik:

- Det er avvik:

- Tiltak:

Utføre service slik at levetiden til varmepumpen blir bevart,
