Ringgata 92, 2318 HAMAR

ROLLSLØKKA / HAMAR

Tilstandsrapport

DEL AV TOMANNSBOLIG

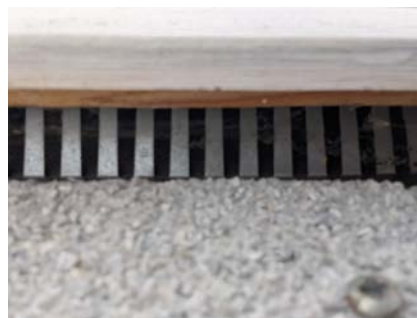
Underkant av kledning

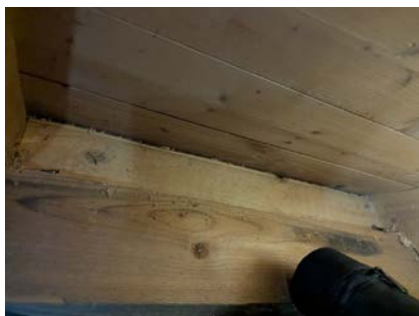
Mangelfull lufting kan føre til skader i takkonstruksjoner, isdannelse på tak og potensielt forringe boligens inneløst.

Det er ikke påvist skader eller symptomer på skader med dagens tilstand, men grad av lufting anbefales nærmere undersøkt. Ved isdannelse på yttertak kan dette indikere behov for å øke luftingen av taket.

Knevegskott uten luftespalte

Tiltak for å lukke avvikene må påregnes.

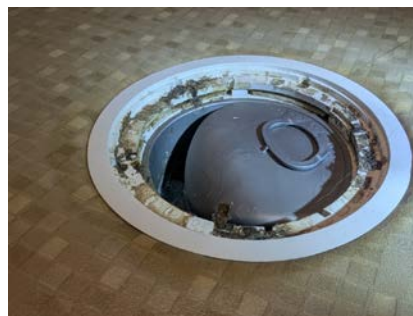
LOFTPLAN > BAD

Plastsluk med klemring. Gulvbelegg som tettesjikt (jf forrige avsnitt). Sluket har en type klemring som vanskeliggjør påvisning rundt bruk av slukmansjett.

Plastsluk med klemring

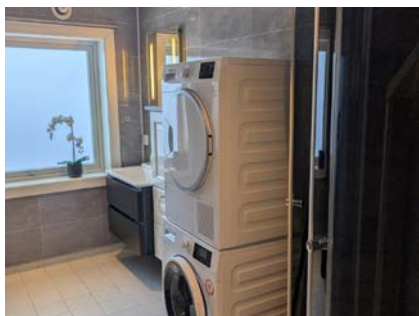
2 ETG. > BAD

Badet er rehabilitert i 2015. Dokumentasjon er ikke fremvist/foreligger ikke.

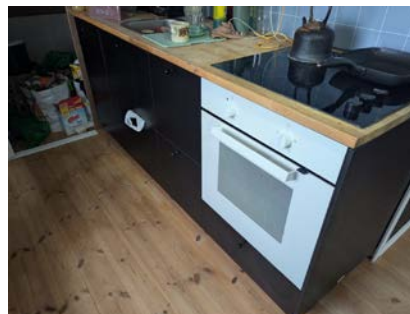
LOFTPLAN > KJØKKEN

Kjøkkeninnredning

Vedlikehold må påregnes.
