Frydenlundvegen 19, 2414 ELVERUM

**Unik, spennende og sjarmerende bolig med sjel! Opprinnelig oppført på tidlig 1900-tall og tilbygd i 2009. Dobbelgarasje.**

## 6. Hovedrapport

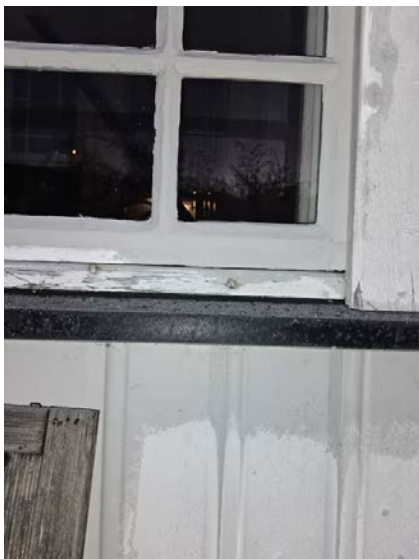
## 6.5 Vinduer og dører

Karmer er værslitte og enkelte vinduer og dører har oppnådd en alder hvor skader vil kunne oppstå.

Bilde viser værslitt karm.

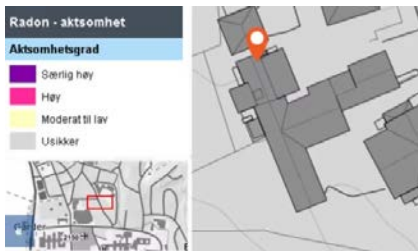
### 6.27 Øvrig: Radon

Bilde viser utsnitt av radonkart.
