Sjølivegen 557, 2164 SKOGBYGDA

**Enebolig med oppgraderingsbehov
i landlige omgivelser. Solrik tomt.
Garasje.**

Befaringsdato: 20.01.2025 Rapportdato: 22.01.2025 Oppdragsnr.: 11483-1710 Referansenummer: HW3815

Tilstandsrapport

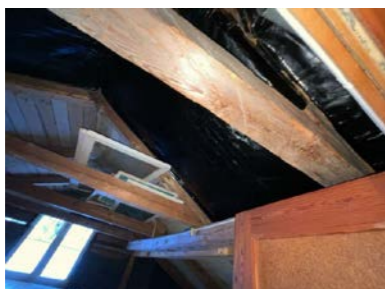
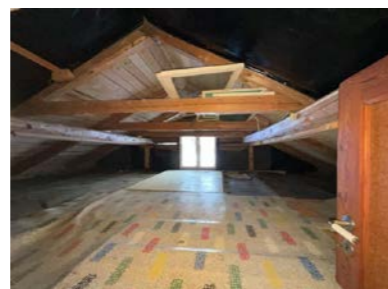
Det kan ikke utelukkes skjulte fuktproblematikk, da det er registrert fukt. Utbedringer må påregnes, ytterligere skader kan oppstå om dette ikke utføres. Eldre konstruksjon, ved åpning av konstruksjoner kan det avdekkes ytterligere avvik. Oppussing/rehabiliteringer må påregnes. Avvikene gir grunn til å overvåke forholdet nøye for å unngå større skade eller følgeskader.

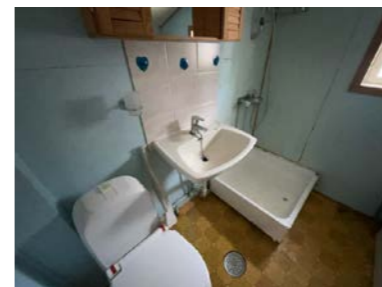
1 ETASJE > BAD

1 TG 3 Tilliggende konstruksjoner våtrom

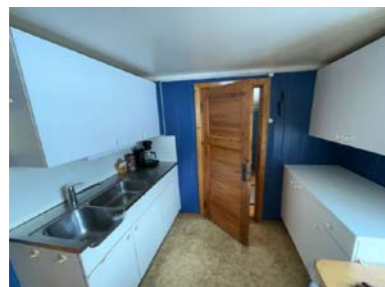
1 ETASJE > KJØKKEN

TG 2 Avtrekk

- Om mulig bør det etableres mekanisk/forsert avtrekk ut fra kokesonen.
