# Tilstandsrapport

Enebolig

Gaupåsvegen 257, 5265 YTRE ARNA

Befaringsdato: 12.05.2025

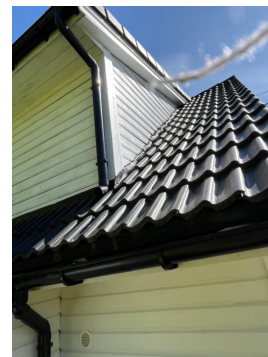
### ! TG 2 Nedløp og beslag

Renner og nedløp av god kvalitet, er kontrollert for generell slitasje, utførelse og eventuelle avvik.  
Beslag rundt pipe av nyere type er kontrollert, krav til snøfangere utredet.

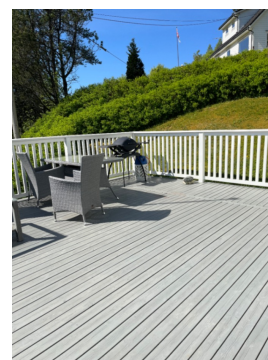
## Balkonger, terrasser og rom under balkonger

Terrasse i trekonstruksjon med utgang fra stue.

Det er kontrollert for generell slitasje, sikring og andre avvik.

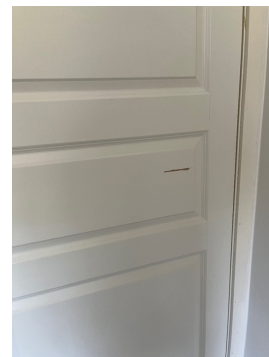
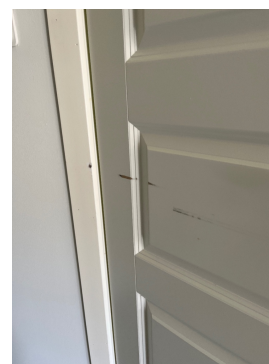
## Innvendige dører

Malte dører av ulik type og alder.

Dører fungerer med dette avvik

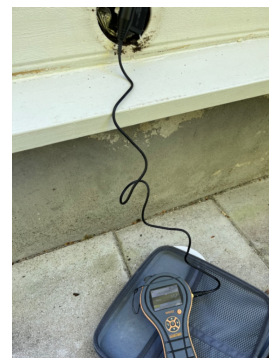
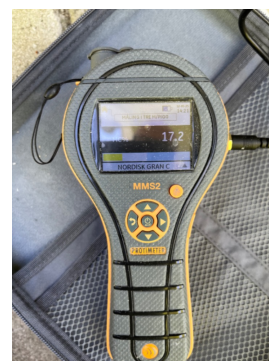
## 1 ETASJE > BAD

### ! TG IU Tilliggende konstruksjoner våtrom

Det er ikke foretatt hulltaking da våtsonen mot yttervegg og annen uegnet konstruksjon.

Det er foretatt fuktmåling i ventilasjonshull fra utside. Resultatet må ses i sammenheng med flere faktorer.

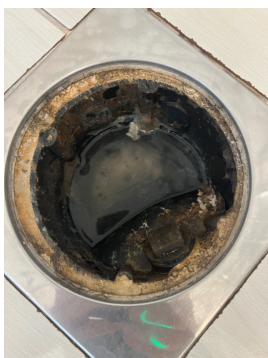
## UNDERETASJE > BAD

### ! TG 2 Sluk, membran og tettesjikt

Jevnlig rengjøring avsluk og kabinett anbefales.

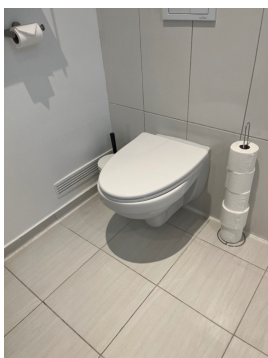
## UNDERETASJE > BAD

### ! TG 2 Sanitærutstyr og innredning

- Det må gjøres tiltak for å lukke avviket.

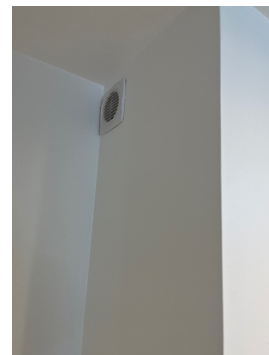
## UNDERETASJE > BAD

### ! TG 2 Ventilasjon

- Det bør etableres tilluft til våtrommet.

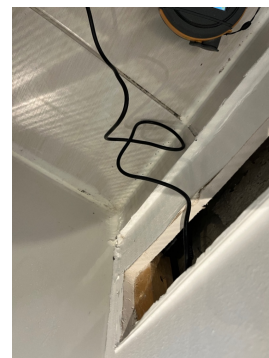
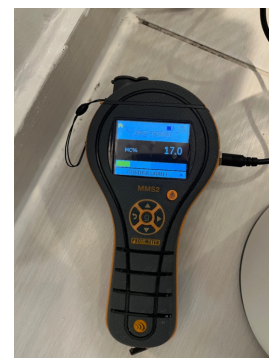
## UNDERETASJE > BAD

### ! TG 2 Tilliggende konstruksjoner våtrom

Må ses i sammenheng med fuktopptrekk fra grunn.

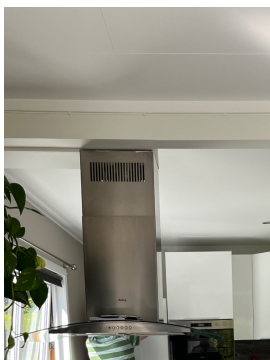
### 1 ETASJE > STUE/KJØKKEN

#### ! TG 1 Avtrekk

Ventilator montert over platetopp på kjøkken.

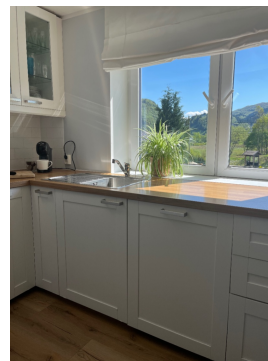
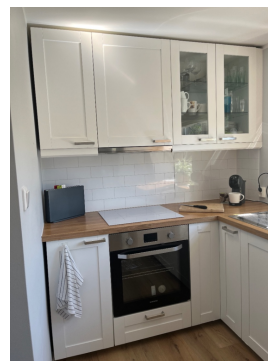
### UNDERETASJE > STUE/KJØKKEN

#### ! TG 1 Overflater og innredning

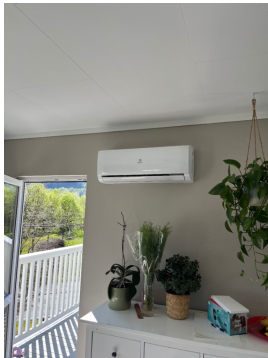
## ! TG 1 Varmesentral

Varmepumper i begge etasjer av nyere typer.

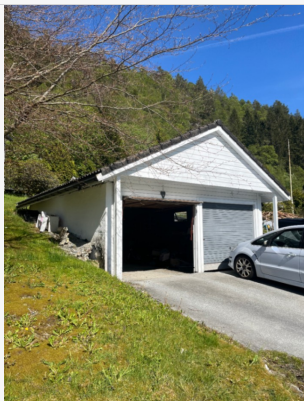
## Garasje

Garasje oppført i 1991 med støpt plate på mark, bindingsverk over grunnmur, taksperrer i takkonstruksjon og tekket med takstein.
