Sandstadvegen 2, 2260 KIRKENÆR

Tilstandsrapport

Befaringsdato: 16.10.2024

ENEBOLIG

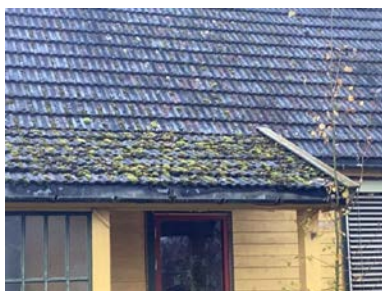
Nedløp og beslag

Takrenner, nedløp og beslag av metall av eldre dato. Overgangsbeslag på pipe.

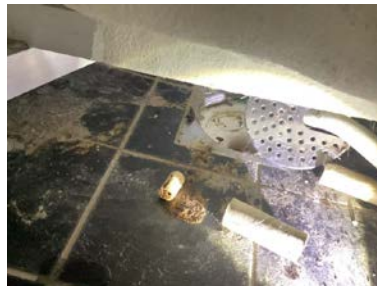
Utett gjennomføring i gulv ved toalett.

Sluk ikke tilgjengelig for nærmere inspeksjon.
