# Tilstandsrapport

Enebolig

Konglevegen 33, 2214 KONGSVINGER

Befaringsdato: 11.07.2025

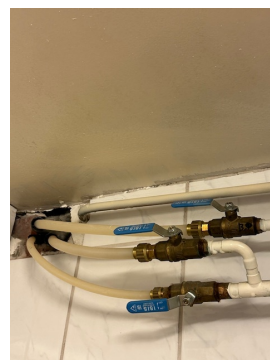
### ! TG 2 Avløpsrør

Avløpsrør av plast. (Soilrør i en bolig av denne alder kan ikke utelukkes)

- Det er ikke behov for utbedringstiltak siden anlegget fungerer i dag, men ut ifra alder kan skader plutselig oppstå på eldre anlegg.

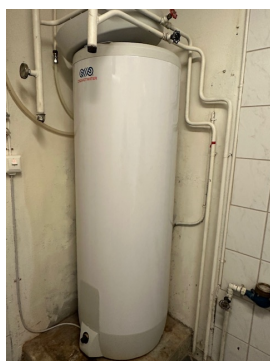
300 l varmtvannsbereider fra 2020, plassert i vaskerom.

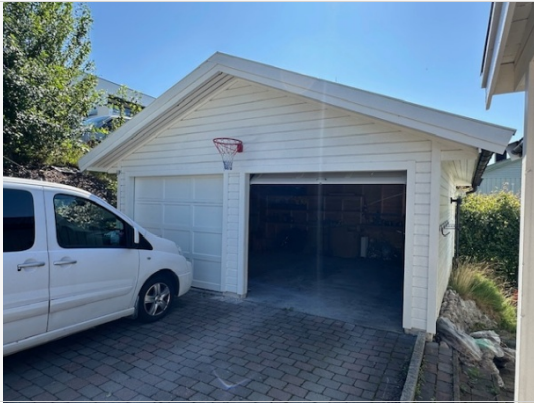
## Garasje

Dobbel garasje fundamentert på betongplate med ensteins grunnmur. Uisolert bindingsverkskonstruksjon i tre. Liggende malt utvendig panel. Saltak i trekonstruksjoner, teknet med betongtakstein. Forkantblekk, takrenner og nedløp i metall. To leddport med el. motor. Stikkontakt. Taklys.
