Hammerveien 32, 1870 ØRJJE

**Enebolig med frittliggende
dobbeltgarasje. Fantastisk
beliggenhet! Utsikt og solrikt.**

Tilstandsrapport

Befaringsdato: 17.01.2025

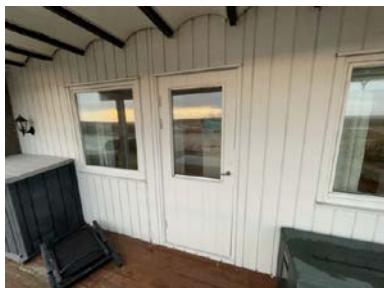
Balkongdør underetasje.

TG 2 Balkongdører

Det er hullskade i det ytterste glasset i underetasjen.

Skifte glass.

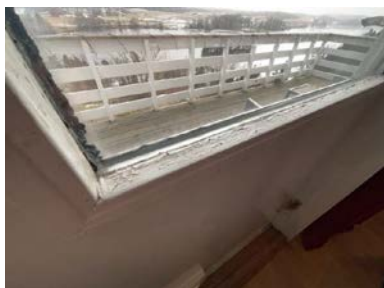
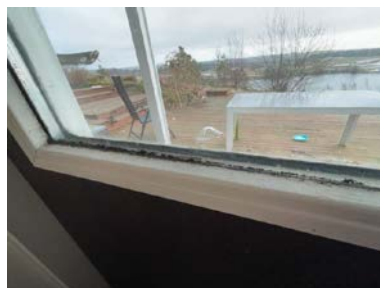
TG 2 Balkonger, terrasser og rom under balkonger

Fra stuen er det utgang til en veranda i trekonstruksjoner.

På bakgrunn av sikkerhet anbefales utbedring av rekkverk slik at det tilfredsstillers dagens forskriftskrav.

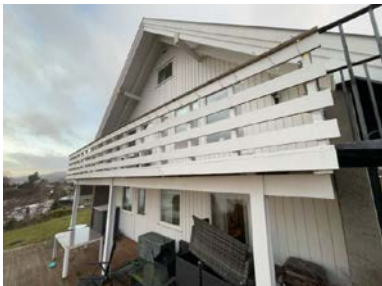
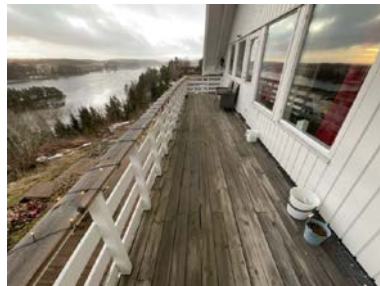
TG 2 Balkonger, terrasser og rom under balkonger - 2 - 3

Fra underetasjen er det utgang til terrasse i trekonstruksjoner.

Utføre vedlikehold, og man må påregne utskiftninger.

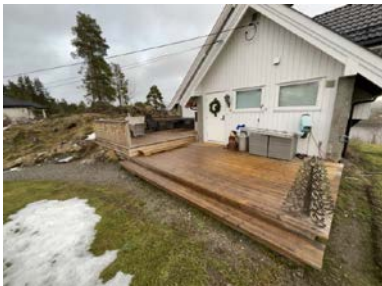
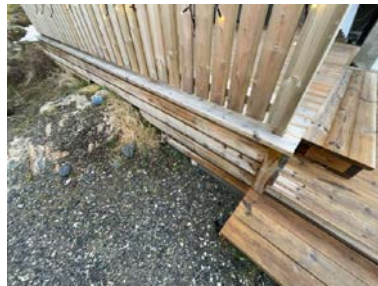
En mindre del av terrassen ligger mer enn 50 cm over terrenget, og her er rekkverket for lavt i forhold til dagens krav.

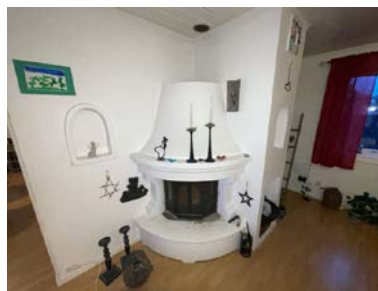
Sotluke nærme brennbart materiale.

- Det må foretas tiltak for å lukke avviket.

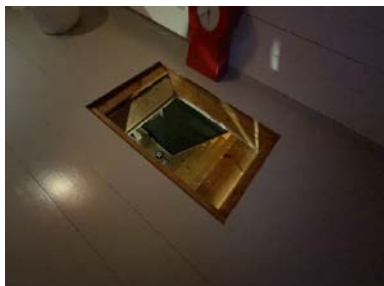
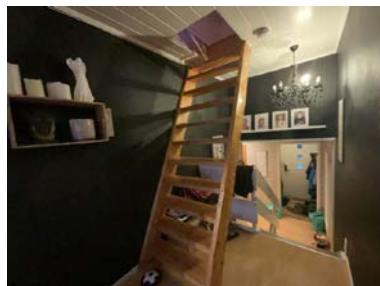
TG 2 Innvendige trapper - 2

Dersom trappen skal tilfredsstille dagens krav må det utføres tiltak.
Utføre vedlikehold.

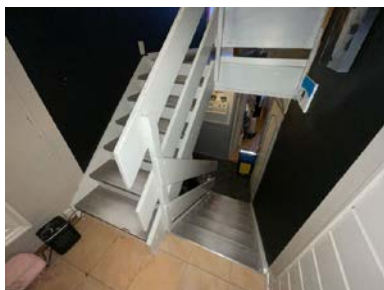
TG 2 Innvendige dører

Lette slette malte dører dels med pålimte dekorlister.

Den enkelte må vurdere behov for tiltak.

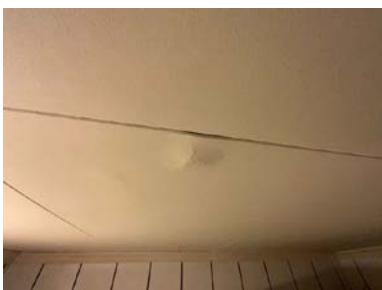
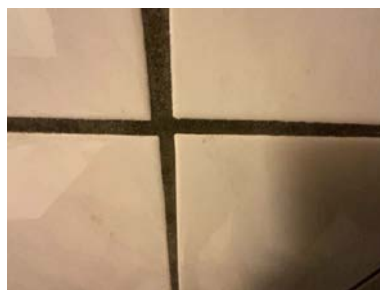
UNDERETASJE > BAD

TG 2 Overflater Gulv

- Overvåk tilstanden jevnlig. For å få tilstandsgrad 0 eller 1 må slukløsningen skiftes ut og sannsynligvis må også membransjiktet skiftes/utbedres. Det er imidlertid vanskelig å si noe om tidspunktet for når dette er nødvendig.
- Løsningen/utførelsen rundt rørgjennomføringer gir fare for fukt inn i konstruksjoner.

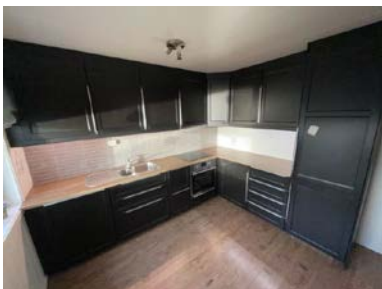
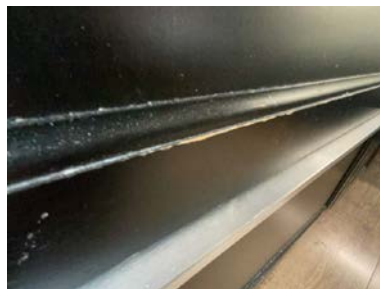
Fronter er dels noe malingslitt.

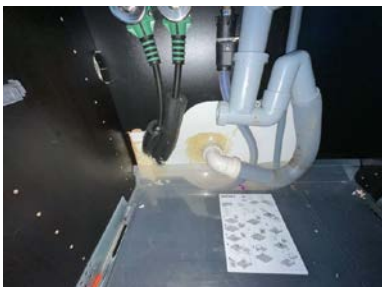
1. ETASJE > KJØKKEN

TG 1 Avtrekk

Årstall: 2015

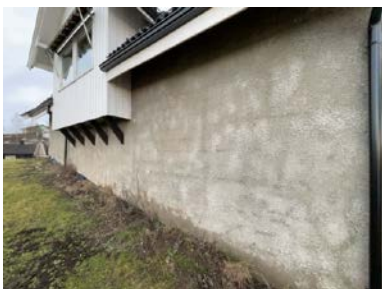
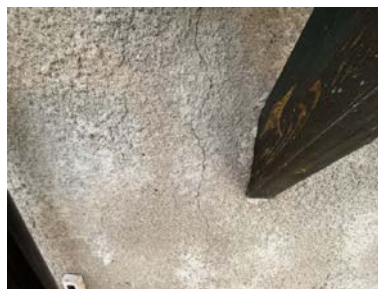
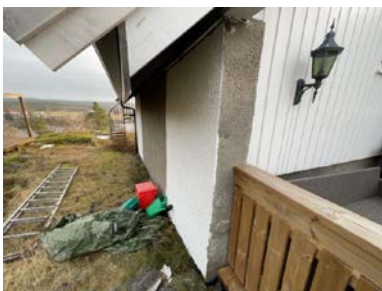
- Grunnmuren har sprekkdannelser.

- Lokal utbedring må utføres.
