Lågendalsveien 129, 3270 LARVIK

**Bommestad - Landlig beliggende  
enebolig med hybel - Stor tomt  
med fint utsyn - Dobbel garasje**

**Salgsobjekt:** Enebolig  
**Eierform:** Eiet  
**Byggeår:** 1972  
**BRA-i/BRA Total:** 189/245 m²  
**Tomtstr.:** 1793.8 m²  
**Soverom:** 4  
**Antall rom:** 7  
**Gnr./bnr.** Gnr. 2028, bnr. 4

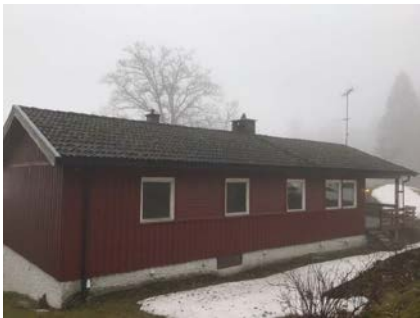
- Vurdering av avvik:**
- Mer enn halvparten av forventet brukstid er passert på taktekkingen.
  - Mer enn halvparten av forventet brukstid er passert på undertak.
  - Taktekkingen har mose og slitasje på grunn av elde.

- Konsekvens/tiltak**
- Overvåk tilstanden jevnlig. For å få tilstandsgrad 0 eller 1 må tekkingen skiftes ut, men tidspunktet for når dette er nødvendig er vanskelig å si noe om.

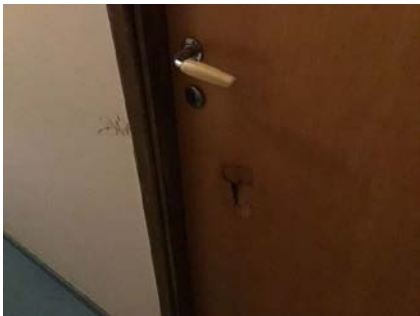
Hull i dør

- Enkelte dører må justeres.
- Det bør foretas tiltak på enkelte dører.
- Lokal utbedring må påregnes.

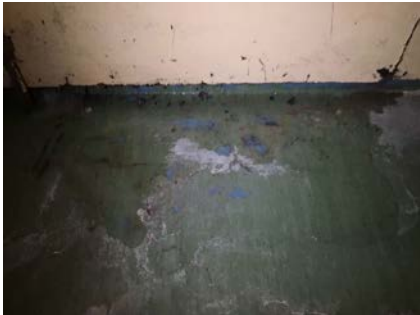
Vann

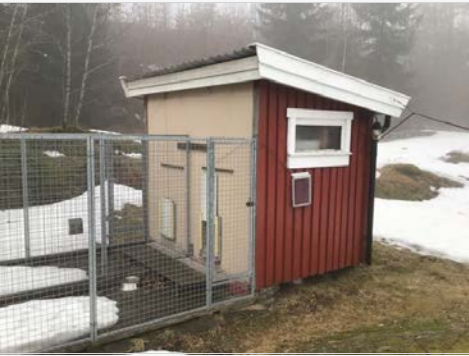
**Beskrivelse**  
Det er oppført et hundehus på ca. 5 m2 m/hundegård på tomten. Bygget er oppført på planker av trevirke, noe enkle løsninger. Oppført i trekonstruksjoner og det er plater og kledning på fasader. Det er takplater som taktekking. Råte v/vindu. Noe preg av elde og slitasje.
