Kongsvegen 112, 2380 BRUMUNDDAL

**Enebolig med  
oppgraderingsbehov. Kort vei til  
sentrum. Stor tomt.**

# Tilstandsrapport

Befaringsdato: 26.03.2025

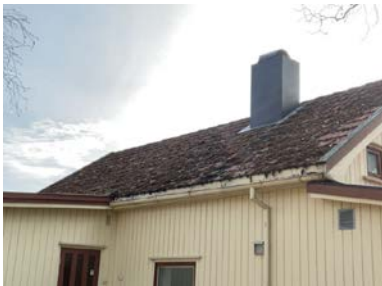
Mye mose på takteking som må fjernes

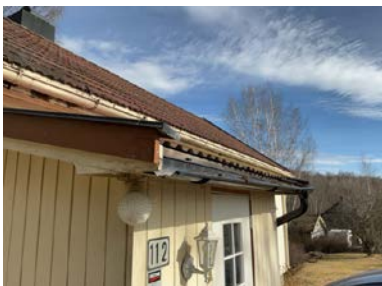
Takrenner har blitt bøyd, sannsynligvis som følge av snøras og endelokk mangler.

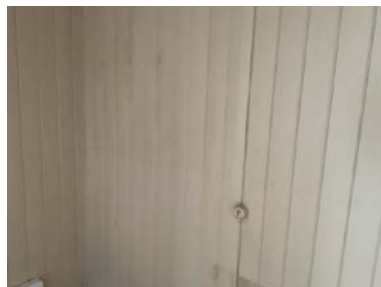
Det er registrert mørk misfarging på flere overflater, dette kan være heksesot eller støv. Jeg anbefaler ytterligere undersøkelser.

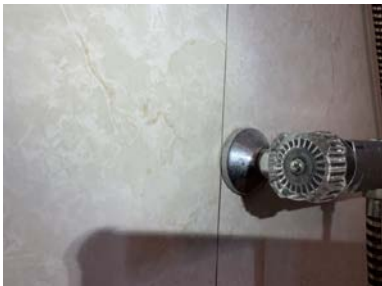
Svelling i plater.

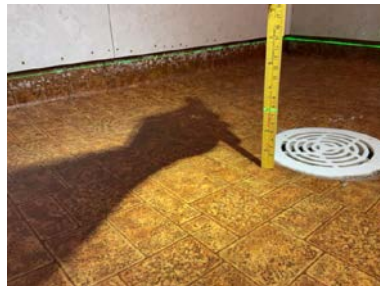
Målt fall til sluk: 26mm.

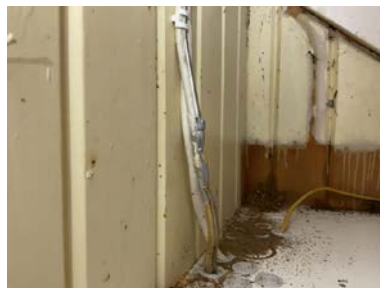
Deformering på kulo kabel. Denne må byttes.

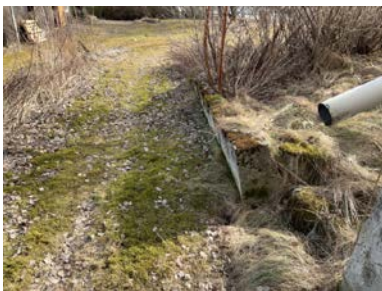
Skjevheter i mur.

- Lokal utbedring må utføres.
