Lundvegen 109, 2435 BRASKEREIDFOSS

**BRASKEREIDFOSS**

# Tilstandsrapport

Befaringsdato: 03.11.2025

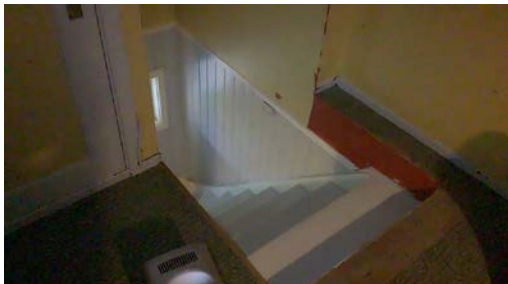
Trappeåpning mangler rekkeverk i andre etasje.

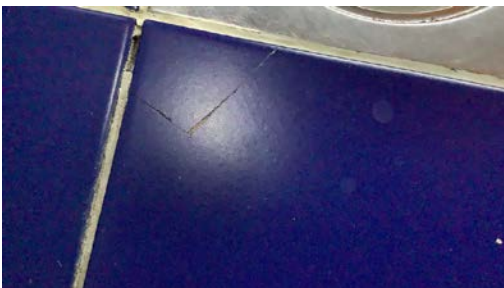
Sprukket flis.

Det er kort gjenværende brukstid for badet, så det anbefales ikke at sprukne fliser skiftes ut som et enkeltstående tiltak.

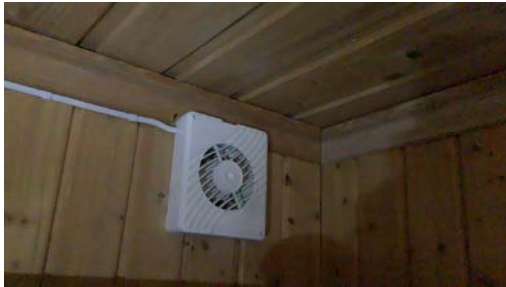
Defekt avtrekksvifte.

Avtrekksviften må skiftes ut.

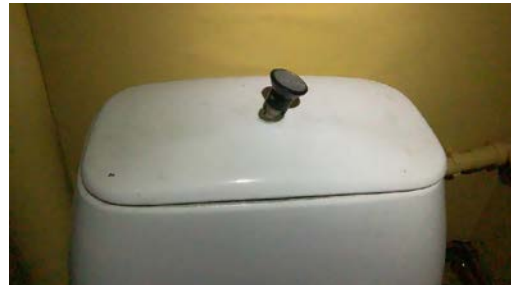
Defekt spyleknapp.

Toalettrommet må påregnes renovering.

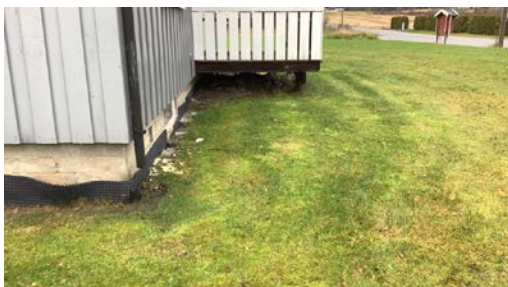
Utilfredsstillende fall fra bolig.

Terrengjustering bør utføres for å etablere tilfredsstillende fall fra boligen. Tilfredsstillende fall vil være minimum 1:50 i en avstand på minimum 3 meter fra boligen.
