Lundvegen 109, 2435 BRASKEREIDFOSS

11.11.2025

# Tilstandsrapport

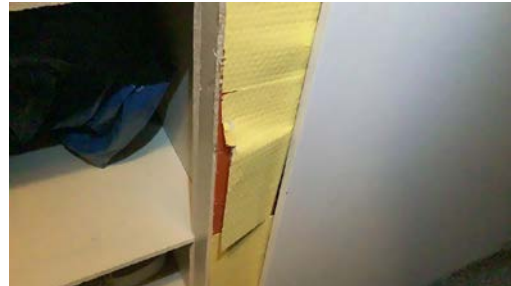
Løstnet tapet.

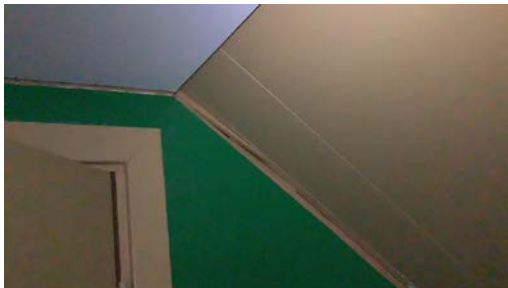
Manglende listverk.

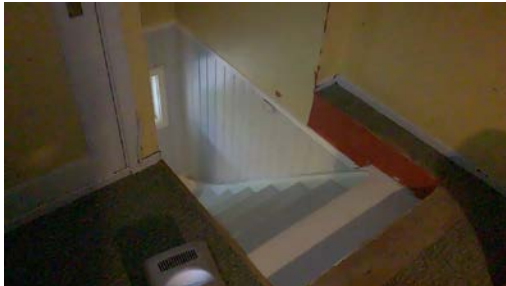
Trappeåpning mangler rekkeverk i andre etasje.

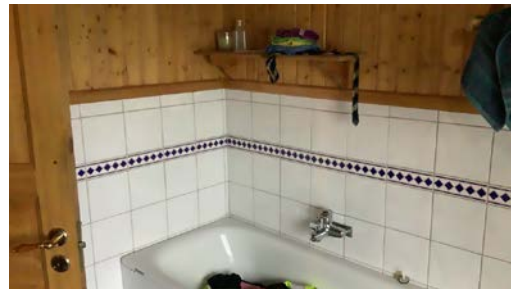
Det er ikke tettesjikt i den definerte våtsonen over badekar.

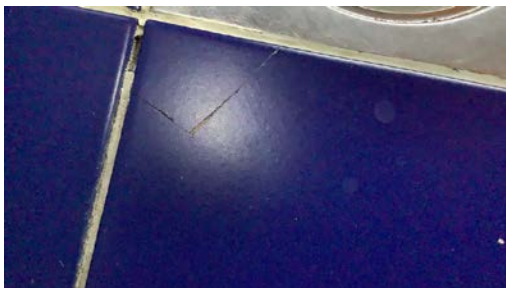
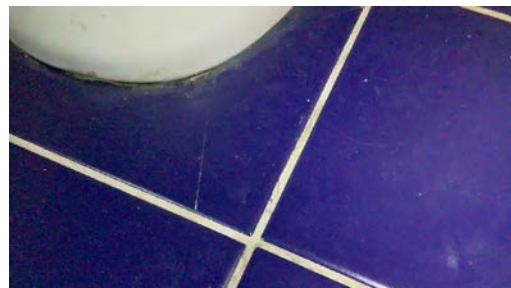
Sprukket flis.

Det er kort gjenværende brukstid for badet, så det anbefales ikke at sprukne fliser skiftes ut som et enkeltstående tiltak.

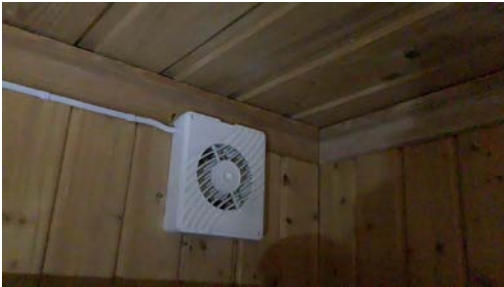
Defekt avtrekksvifte.

Avtrekksviften må skiftes ut.

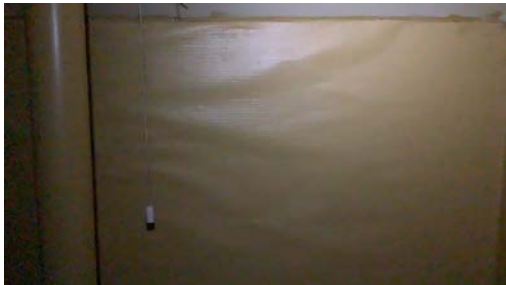
Bølger i tapet.

Toalettrommet må påregnes renovering.

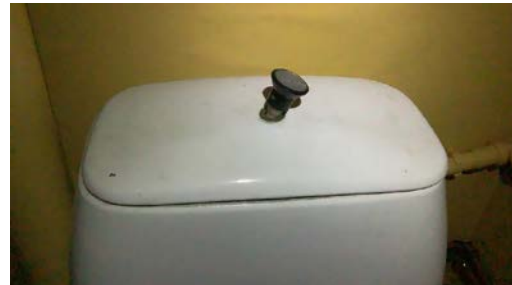
Defekt spyleknapp.

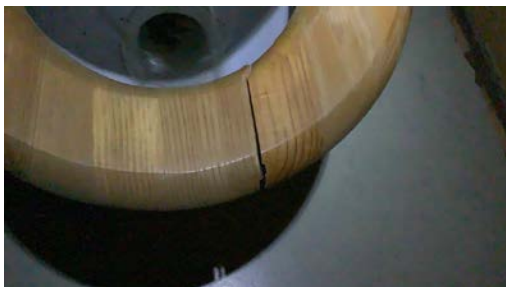
Sprukket toalettsete.

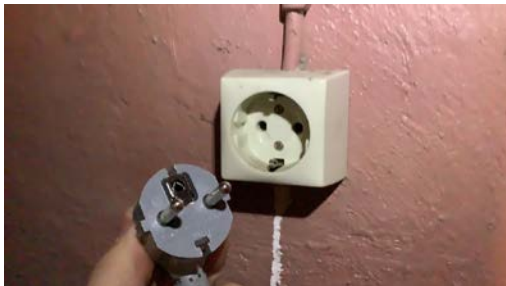
Utilfredsstillende el-tilkobling iht. gjeldende forskrift.

- Det bør etableres tilfredsstillende el-tilkobling etter gjeldende forskrift.

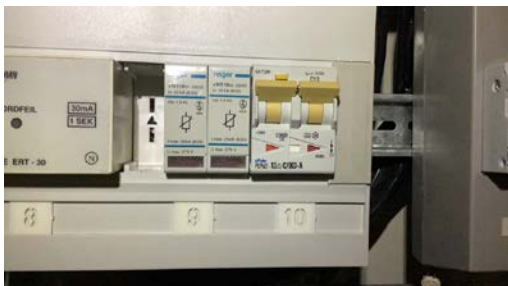
Ett overspenningsvern har løst ut og er fjernet.

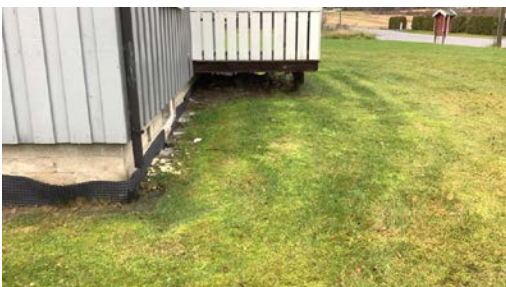
Utilfredsstillende fall fra bolig.

Terrengjustering bør utføres for å etablere tilfredsstillende fall fra boligen. Tilfredsstillende fall vil være minimum 1:50 i en avstand på minimum 3 meter fra boligen.
