Lundvegen 109, 2435 BRASKEREIDFOSS

# Tilstandsrapport

Befaringsdato: 03.11.2025

Rapportdato: 10.11.2025

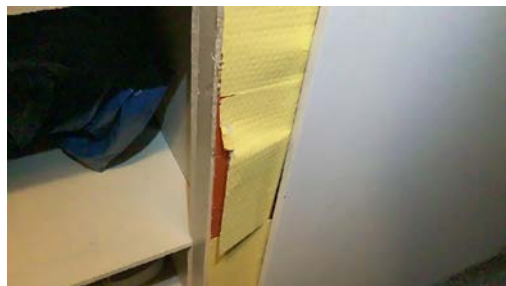
Løstnet tapet.

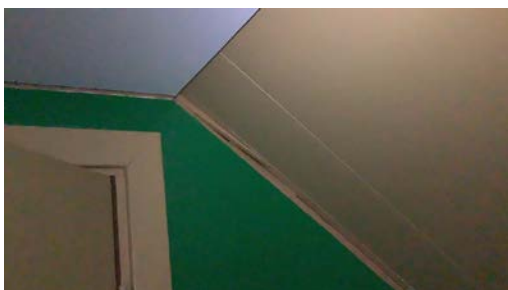
Manglende listverk.

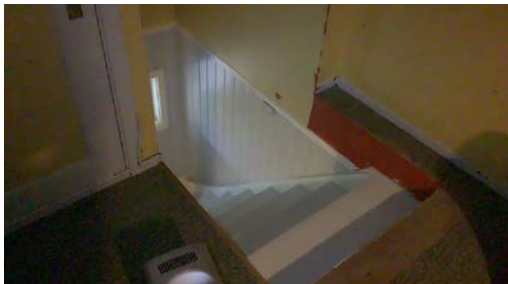
Trappeåpning mangler rekkeverk i andre etasje.

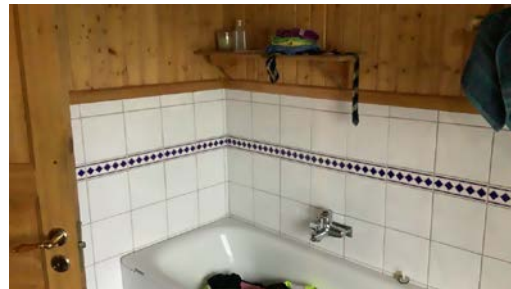
Det er ikke tettesjikt i den definerte våtsonen over badekar.

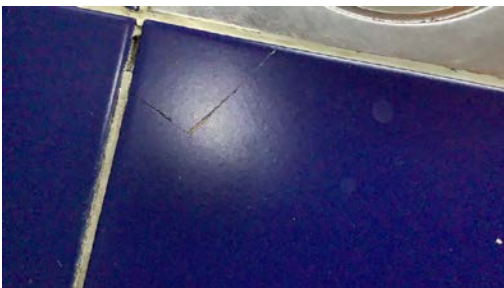
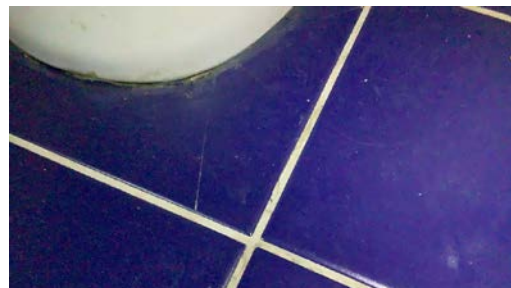
Sprukket flis.

Det er kort gjenværende brukstid for badet, så det anbefales ikke at sprukne fliser skiftes ut som et enkeltstående tiltak.

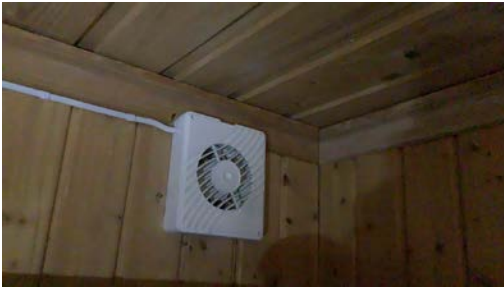
Defekt avtrekksvifte.

Avtrekksviften må skiftes ut.

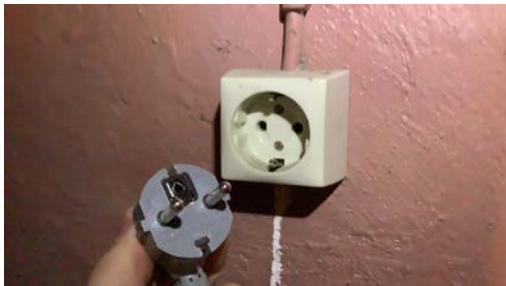
Utilfredsstillende el-tilkobling iht. gjeldende forskrift.

- Det bør etableres tilfredsstillende el-tilkobling etter gjeldende forskrift.

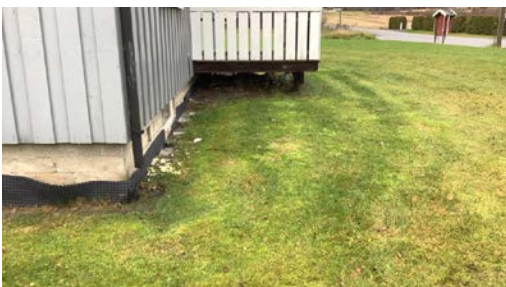
Utilfredsstillende fall fra bolig.

Terrengjustering bør utføres for å etablere tilfredsstillende fall fra boligen. Tilfredsstillende fall vil være minimum 1:50 i en avstand på minimum 3 meter fra boligen.
