Lundvegen 109, 2435 BRASKEREIDFOSS

Salgsoppgavedato

11.11.2025

Tilstandsrapport

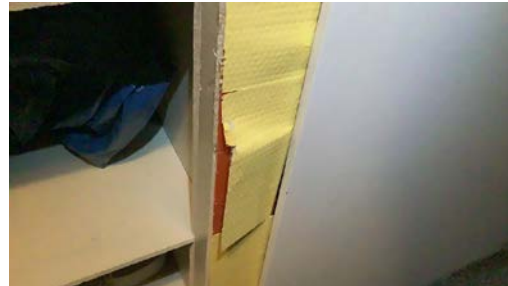
Løsnet tapet.

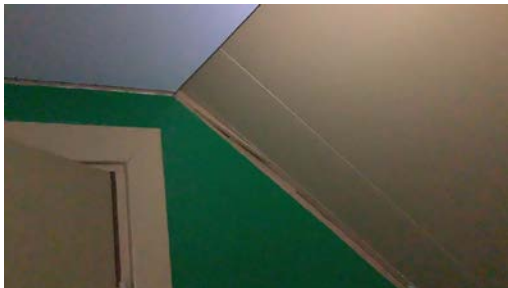
Manglende listverk.

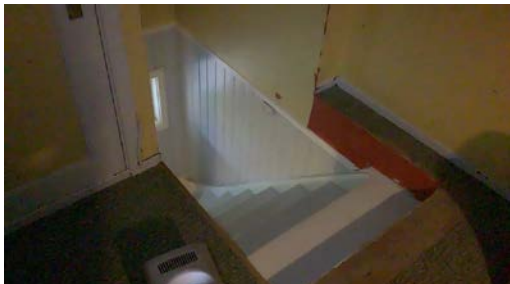
Trappeåpning mangler rekkverk i andre etasje.

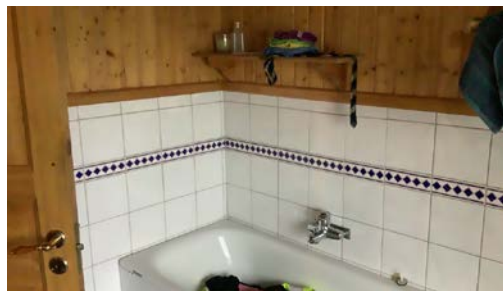
Det er ikke tettesjikt i den definerte våtsonen over badekar.

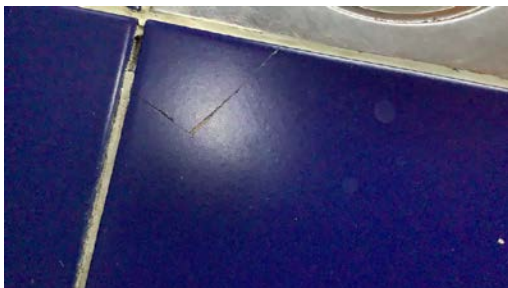
Sprukket flis.

Det er kort gjenværende brukstid for badet, så det anbefales ikke at sprukne fliser skiftes ut som et enkeltstående tiltak.

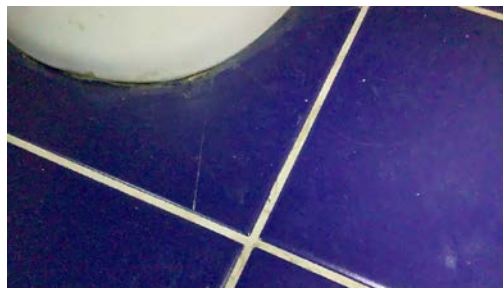
Sprukket flis.

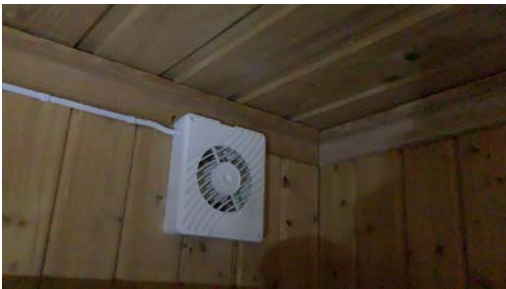
Defekt avtrekksvifte.

Avtrekksviften må skiftes ut.

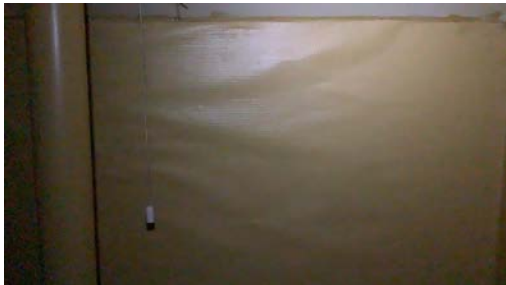
Bølger i tapet.

Toalettrommet må påregnes renovering.

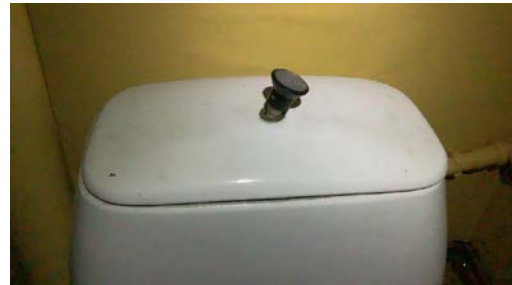
Defekt spyleknapp.

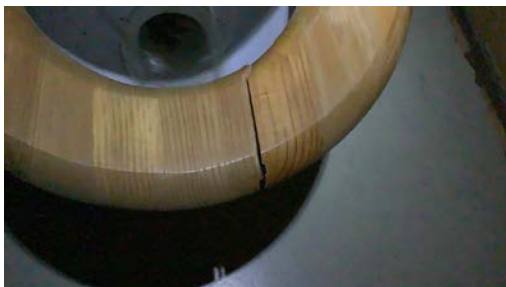
Sprukket toalettsete.

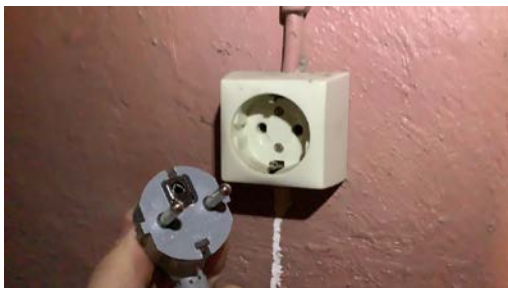
Utilfredsstillende el-tilkobling iht. gjeldende forskrift.

- Det bør etableres tilfredsstillende el-tilkobling etter gjeldende forskrift.

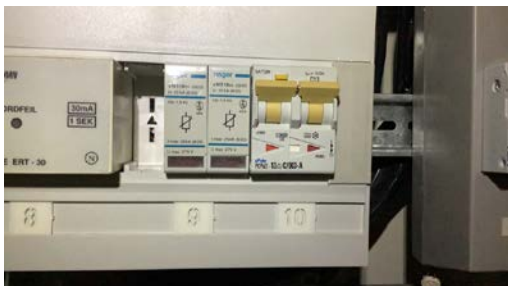
Ett overspenningsvern har løst ut og er fjernet.

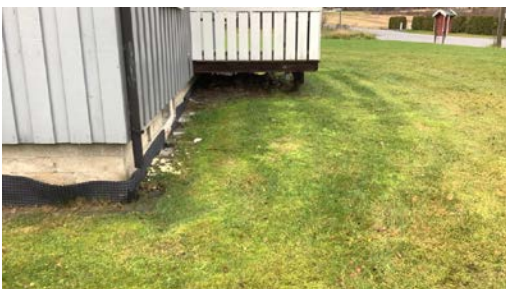
Utilfredsstillende fall fra bolig.

Terrenjustering bør utføres for å etablere tilfredsstillende fall fra boligen. Tilfredsstillende fall vil være minimum 1:50 i en avstand på minimum 3 meter fra boligen.
