Gamlevegen 84, 2040 KLØFTA

**Oppgradert enebolig med sentral  
og barnevennlig beliggenhet. 2  
nyere bad og innvendige  
overflater. 4 soverom. Garasje**

# Tilstandsrapport

Befaringsdato: 26.06.2025

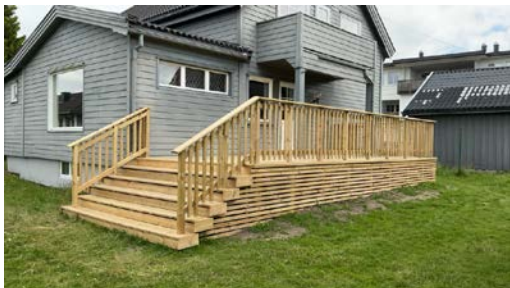
## TG 1 Utvendige trapper

Utvendige trapper i trekonstruksjoner. Ny trapp ved inngangsdør 2025 opplyst av eier.  
Trapper som står under åpen himmel vil alltid ha vedlikeholdsbehov, dette må påregnes.

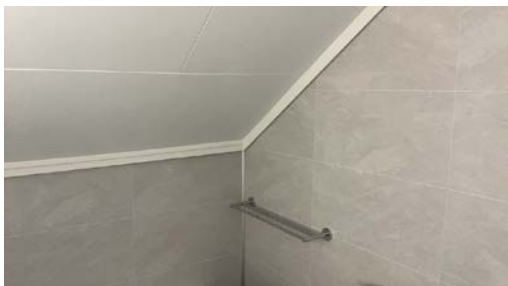
## LOFT > BAD

### TG 1 Overflater Gulv

Fallforhold på gulvet er målt og funnet tilfredsstillende. Ved enkle fuktsøk ble det ikke registrert unormale verdier. Rommet er ved normal bruk ikke utsatt for særlig påkjenning i form av fukt.

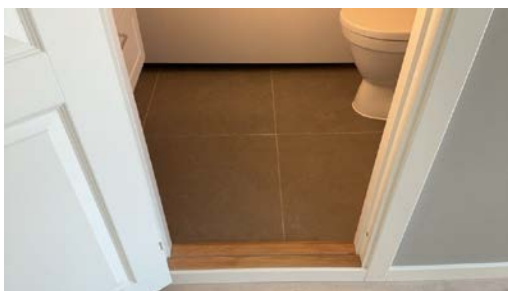
## LOFT > BAD

### TG 1 Sluk, membran og tettesjikt

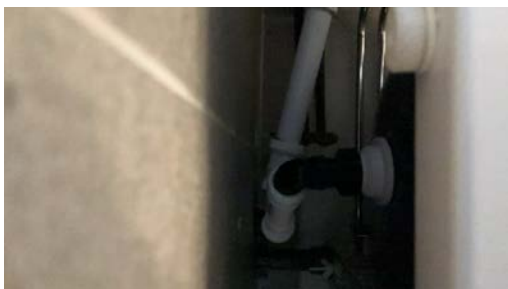
## LOFT > BAD

### TG 1 Sanitærutstyr og innredning

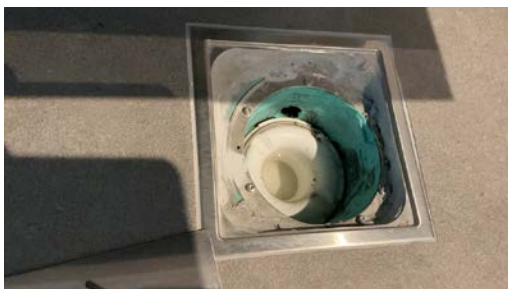
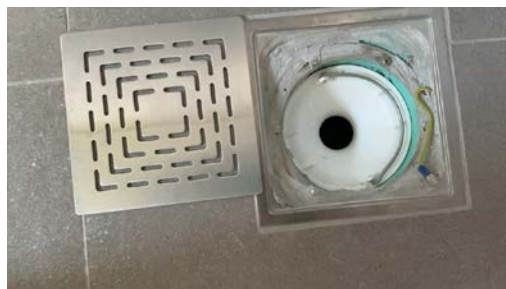
## ETASJE > BAD

### TG 1 Sanitærutstyr og innredning

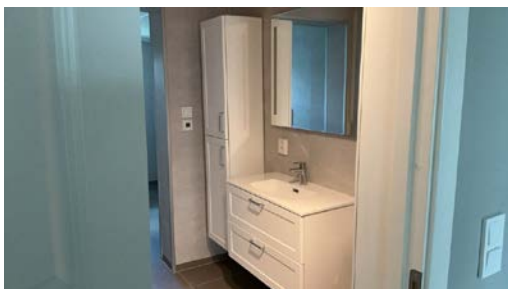
## ETASJE > BAD

### TG 1 Ventilasjon

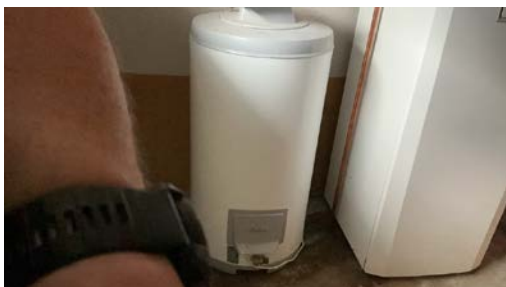
## ! TG 1 Vannbåren varme

Luft-vann varmepumpe leverer vannbåren varme til radiatorovner. Ny 2022, og service utført 2025, i følge eier. Jeg er ikke fagperson på slike anlegg, anlegget er vurdert ut fra et det fungerer. Kontroll av fagperson anbefales på generelt grunnlag.

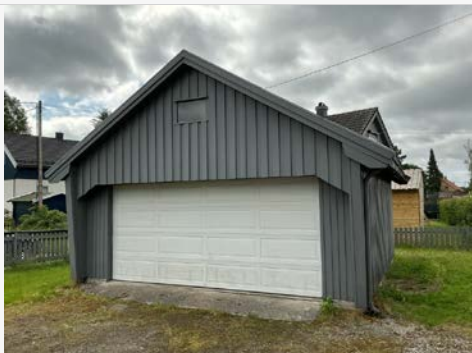
### Garasje

Bygningen har vedlikeholdsbehov.
