Tilstandsrapport

Hel tomannsbolig

Fjellveien 5 og 7, 8752 KONSVIKOSEN

Befaringsdato: 27.08.2024

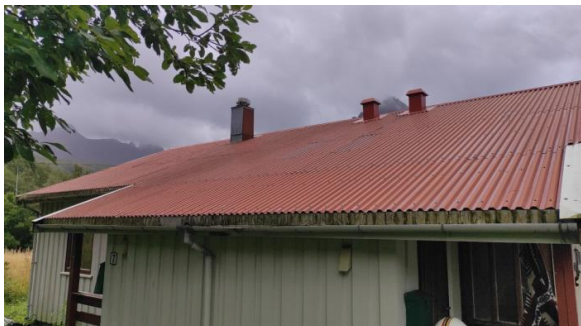
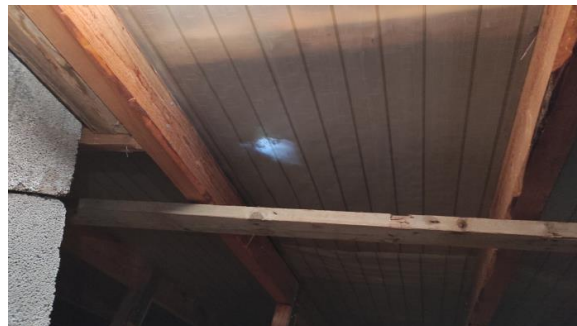
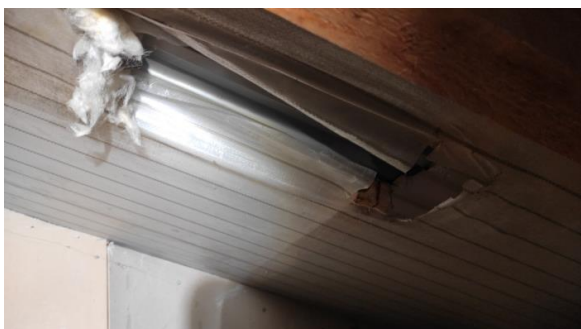
⚠ TG 3 Nedløp og beslag

Det er registrert drypplekkasje rundt pipe og luftehatt.

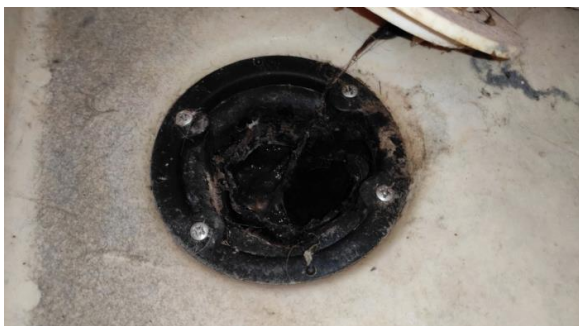
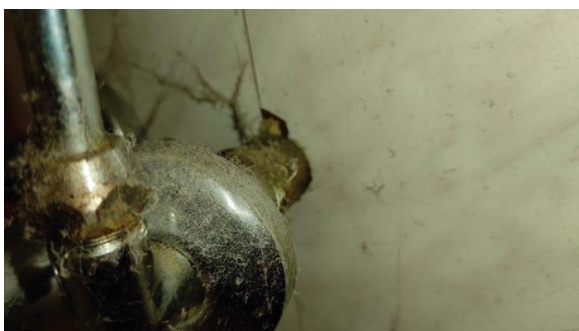
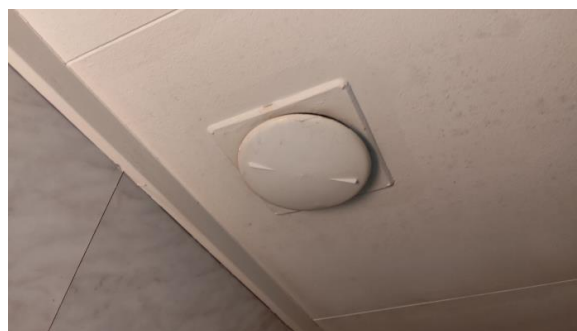
LEILIGHET 1 > BAD/VASKEROM

TGIU Tilliggende konstruksjoner våtrom

- TGIU gitt ut ifra manglende mulighet for hulltaking.

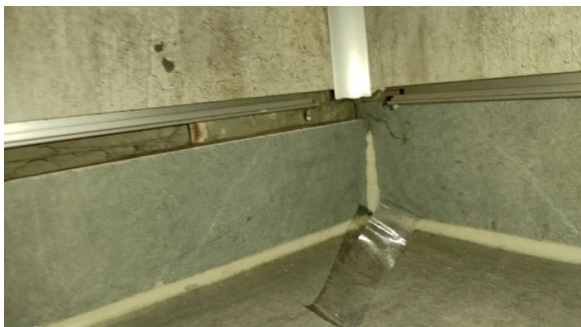
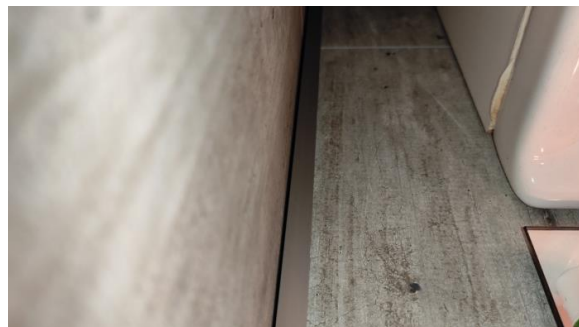
LEILIGHET 2 > BAD/VASKEROM

TG 2 Overflater Gulv

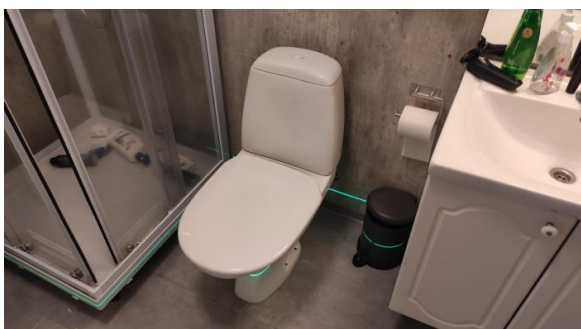
LEILIGHET 2 > BAD/VASKEROM

📍 TG 2 Ventilasjon

- Elektrisk avtrekksvifte bør monteres for å lukke avviket.

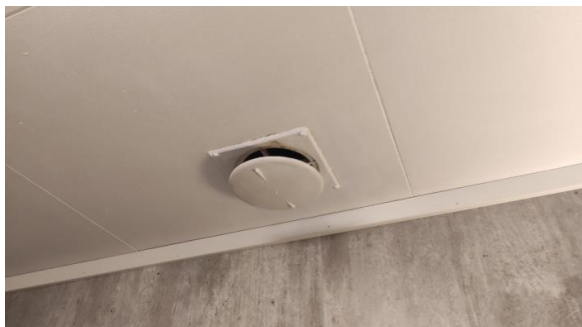
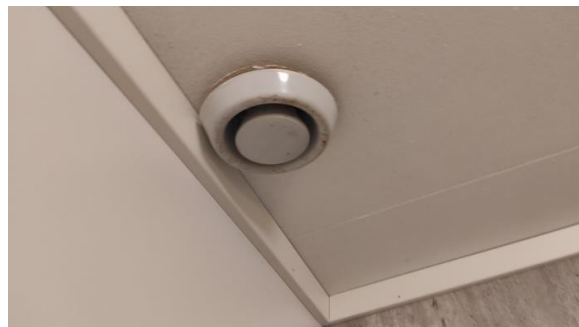
LEILIGHET 2 > BAD/VASKEROM

TGIU Tilliggende konstruksjoner våtrom

- TGIU gitt ut ifra manglende mulighet for hulltaking.

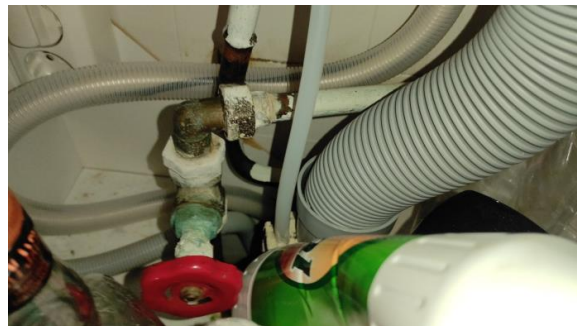
ⓘ TG 2 Avløpsrør

Avløpsrør av plast.
Lufting av avløpsanlegget avsluttes på kaldloftet.
