Tilstandsrapport

Enebolig

Teiganeset 11, 5264 GARNES

Befaringsdato: 06.08.2024

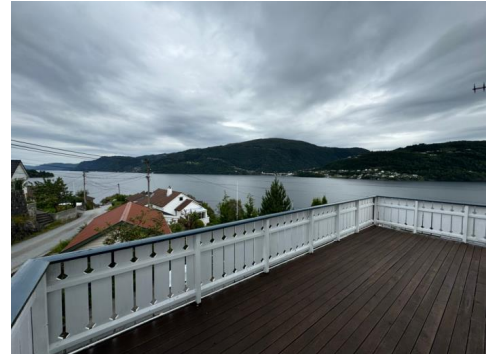
Altan med utgang fra stue.

Søyle med råteskader må skiftes. Overvåk tilstanden på eldre trevirke og eldre betongdekke, foreta utbedringer v/ behov.

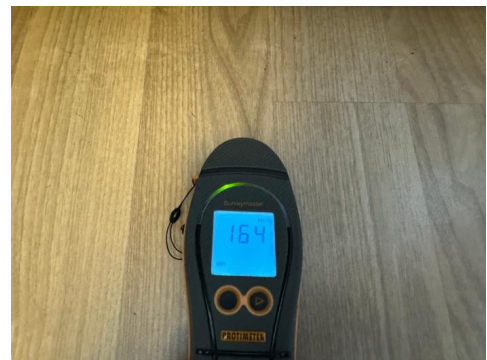
Ingen forhøyede fuktverdier ble registrert v/ utsatte områder.

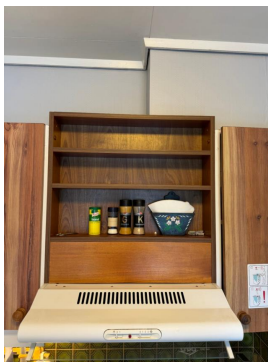
Kjøkkenventilator.

Pga ventilators alder må det påregnes vedlikehold, ev. utskiftninger v/behov. Ventilator bør skiftes v/en eventuell oppussing av kjøkken.

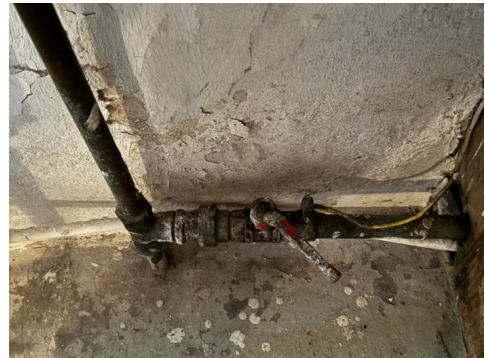
Stoppekran i vaskekjeller i u-etg.

- Det er ikke behov for utbedringstiltak siden anlegget fungerer i dag, men ut ifra alder kan skader plutselig oppstå på eldre anlegg.
- I forbindelse med oppgradering av våtrom vil det være naturlig med utskiftning av rør.

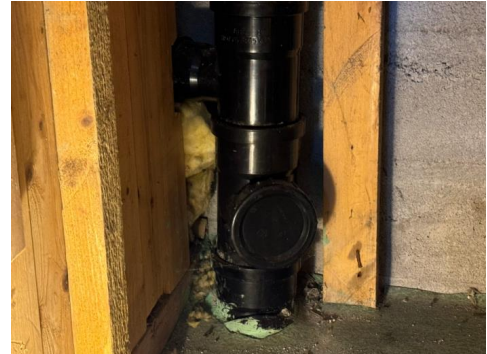
Stakeluke på avløpsrør i u-etg.

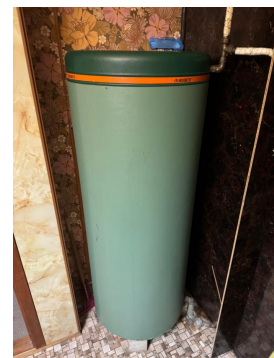
- Det er ikke behov for utbedringstiltak siden tanken fungerer i dag, men ut ifra alder kan skader plutselig oppstå på eldre tanker.

Varmtvannstank på bad i u-etg.
