Nøkkelinformasjon

Salgsobjekt: Enebolig
Eierform: Eiet
Byggeår: 1950
BRA-i/BRA Total 182/195 kvm
Tomtstr.: 836.5 m²
Soverom: 4
Antall rom: 7
Gnr./bnr. Gnr. 283, bnr. 38
Oppdragsnr.: 1501240189

Velkommen til Teiganeset 11 - En enebolig med nydelig sjøutsikt. Boligen har en barnevennlig beliggenhet i et etablert nabolag med kort kjøreavstand til Garnes barne-/ungdomskole, barnehage, butikker, samt gangavstand til buss, turterreng, lekeplass og badeplass. Boligen er meget innholdsrik med blant annet bad og stue i alle etasjer, samt 4 soverom.

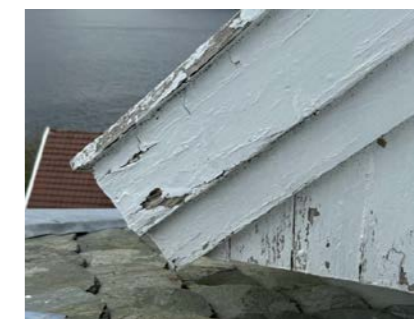
Råte i vindskibord.

Vindskibord/gesimsbord med råte må skiftes.

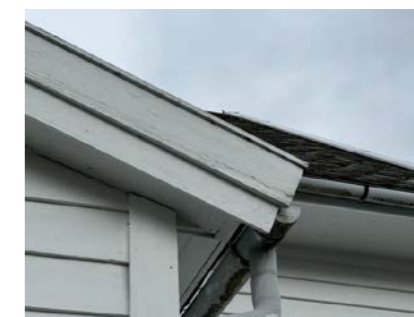
Slitasje i vindskibord.

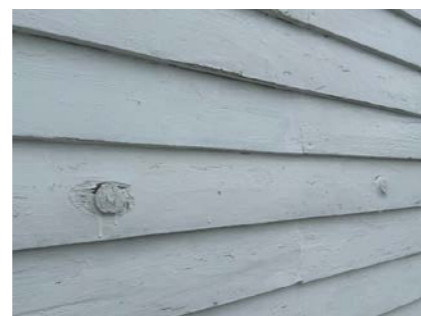
Propper i kledning indikerer at det er foretatt sprøyteisolering. Det fører til at kledningsbord ikke har lufting og dermed råtner kledningsbord fortere. Løsning bør utbedres.

Dersom det skal foretas fasadeoppgradering må det tillages musebånd bak nederste kledningsbord og etablere god lufting mellom kledning - vindtetting.

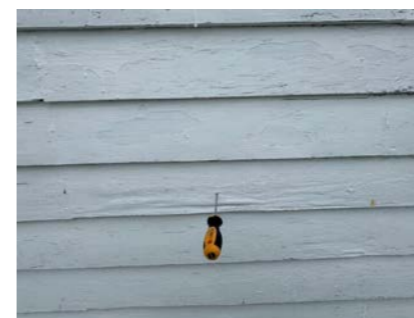
Utvendig > Veggkonstruksjon: Det er påvist betydelige råteskader i bordkledningen. Det er ingen eller liten lufting i nedre kant av kledning mot grunnmur. Det er ingen musesperre i nedre kant av konstruksjon. Kostnadsestimat gjelder utskiftning av kledningsbord med råteskader. Det er naturlig å skifte kledning i sin helhet på de fasader hvor det er råteskader i kledningsbord.

Råte i kledningsbord.

Tiltak: Råteskadet trekledning må skiftes ut. Dersom det skal foretas fasadeoppgradering må det tillages musebånd bak nederste kledningsbord og etablere god lufting mellom kledning -vindtetting.

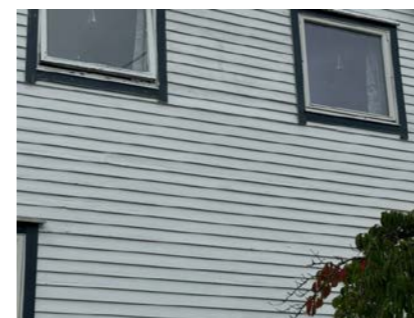
Råte i kledning, spesielt på fasade mot vest.

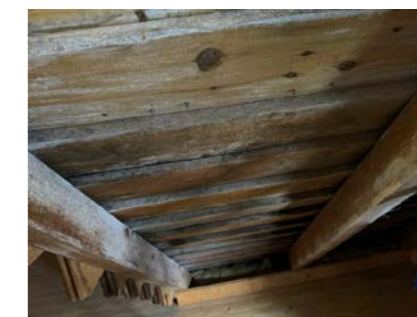
Misfarging i sutak.

Tiltak: Konstruksjonene må sikres mot råte, sopp og skadedyr. Vedr. manglende dampsperre/plast: Det vil være utfordrende å gjennomføre tiltak, siden dampsperre skal ligge på varm side av bjelkelag/isolasjon mot det kalde område. Dette betyr at overflaten (vegg/himling) mot kaldt sone må rives og bygges opp igjen med dampsperre. Takkonstruksjon bør forsterkes. Overvåk tilstanden i område med fukt skjolder/misfarging i sutak, foreta utbedringer v/ behov.

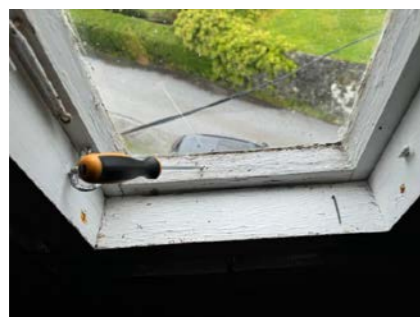
Lokal råte i eldre loftsvindu.

Fleire eldre vinduer har begrenset levetid og bør skiftes. Overvåk tilstanden, foreta utskiftninger v/ behov. Tidspunkt for eventuell utskifting av vinduer er vanskelig å anslå da dette vil variere ut i fra klimatiske forhold, vedlikeholdintervall etc.

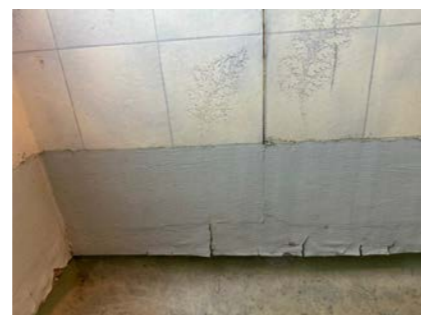
Slitasje i nedre del av veggplater i dusjsone.

Det er opp til ny eier å vurdere oppgradering. For å oppfylle dagens krav til våtrom, medfører dette betydelige utgifter. Det anbefales også å skifte, vann- og avløpsledninger og sluk i forbindelse med en eventuell oppgradering. Dersom våtrommet har varmekabler bør disse også skiftes v/ oppgradering.

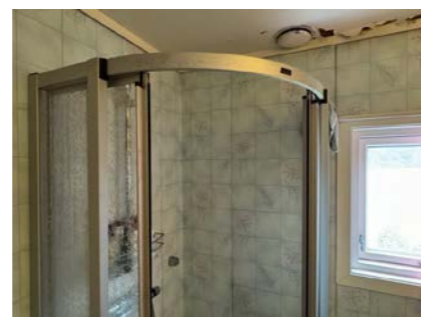
Vindu i våtsone.

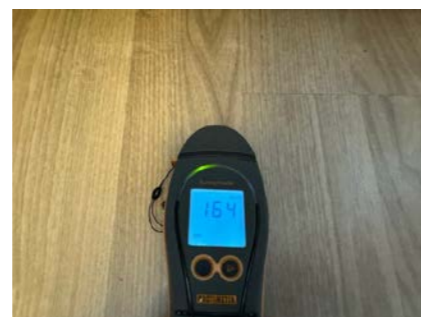
Ingen forhøyede fuktverdier ble registrert v/ utsatte områder.

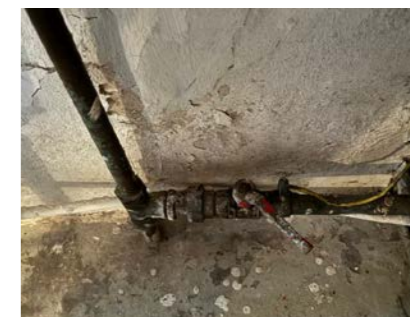
Stoppekran på eldre røropplegg gir en viss risiko for lekkasje og skader v/ bruk/testing. Jeg har derfor ikke testet at stoppekran fungerer.

Stoppekran i vaskekjeller i u-etg.

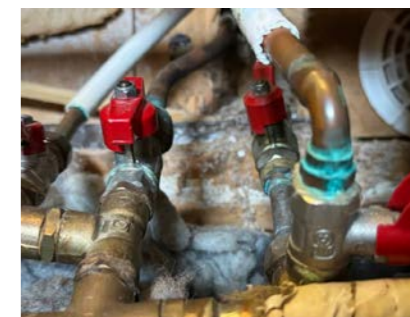
Irr (også kalt verdigris) er den basiske blandingen av kobberforbindelser som oppstår når kobber korroderer. Når kobber irrer oppstår det et grønt belegg som kan sees på kobbertak, kobberrør, statuer eller andre ting laget av kobber eller kobberlegeringer. Ingen tegn til lekkasje fra kobberrør som har irr.

Irr på kobberrør i gang/trapperom i u-etg.

- Det er ikke behov for utbedringstiltak siden anlegget fungerer i dag, men ut ifra alder kan skader plutselig oppstå på eldre anlegg.
- I forbindelse med oppgradering av våtrom vil det være naturlig med utskiftning av rør.

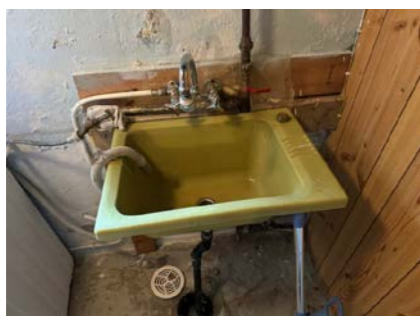
TG 3 Vaskekjeller

Eldre utslagsvask, røropplegg og sluk i vaskekjeller.

Dersom det skal foretas oppgradering av våtrom vil det være naturlig med utskiftning av rør.

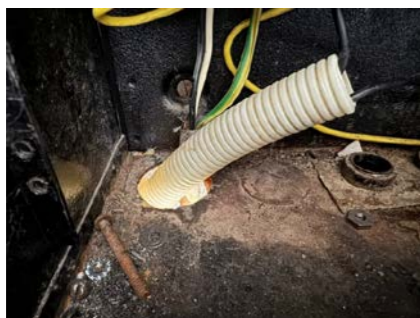
Åpning rundt rør i sikringsskap må tettes.

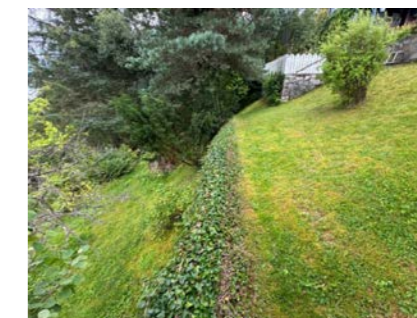
- Det mangler rekkverk/annen sikring på forstøtningsmuren(e) ut ifra dagens krav.
- Åpninger i rekkverk er ikke i henhold til krav i dagens forskrifter.
- Det er påvist andre avvik:
- Rekkverket er for lavt i forhold til dagens krav til rekkverkshøyder.

Forstøtningsmur uten rekkverk.
