# Meget tiltalende og familievennlig halvpart av tomannsbolig - Solrik hage - Nydelig utsikt

# Tilstandsrapport

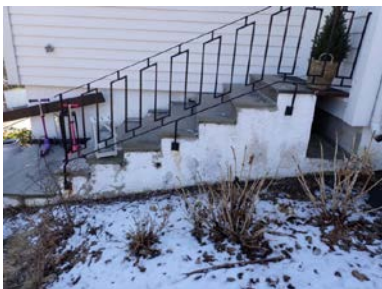
Inngangstrappen

Siden på inngangstrappen må skrapes og males.

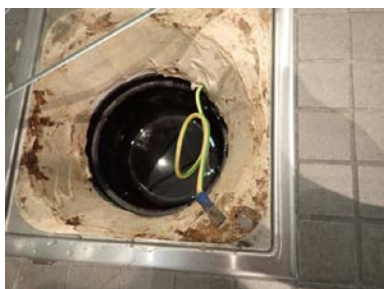
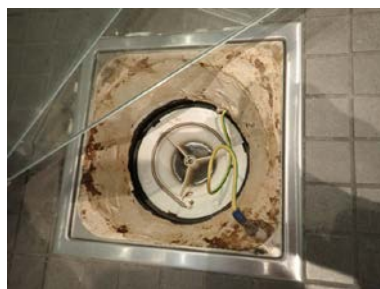
Jording må kontrolleres/tilknyttes

- Det må gjøres nærmere undersøkelser.

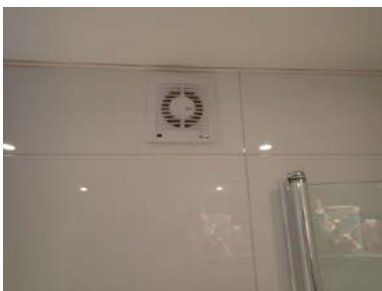
Hulltaking er foretatt uten å påvise unormale forhold. Hulltaking er foretatt i kjellergang. Fuktkvotemåling (vekt%) i konstruksjonen ble målt til 0.

Gjøres oppmerksom på at selv om det er tatt hull, utelukker ikke at det kan være fuktighet andre steder i våtrommet.

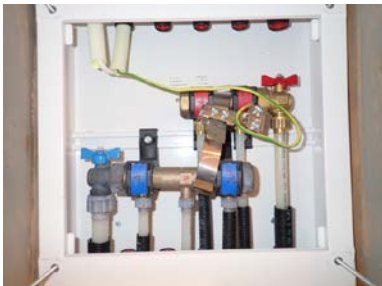
Skap i badetrom

Utett skap gir ved lekkasje vann inn i bygningens konstruksjoner.

Kostnadsestimatet gjelder kun for nærmere undersøkelser og rapport vedrørende utbedring av anlegget.

Kostnadsestimat: 10 000 - 50 000

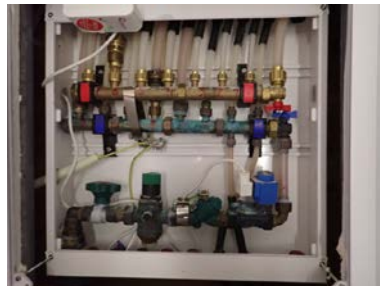
Skap i toalettrom

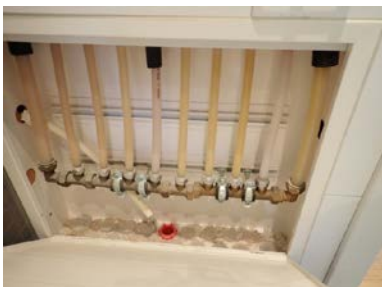
Skap i 2. etasje

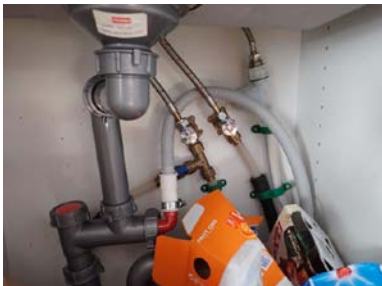
Det er ikke montert lekkasjestopp i benken. Kom som ett krav i TEK 10 ved ny installasjon av kjøkken / utstyr.

Konsekvens ved manglende lekkasjestopper er fritt vann inn i konstruksjoner ved en lekkasje. Lekkasjestopper bør monteres.

Kjøkken i 1. etasje
