# Meget tiltalende og familievennlig halvpart av tomannsbolig - Solrik hage - Nydelig utsikt - 2

# Tilstandsrapport

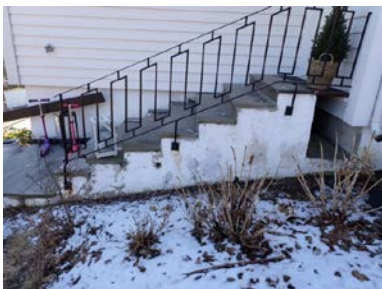
Inngangstrappen

Åpninger mellom trinn må gjøres mindre.

Siden på inngangstrappen må skrapes og males.

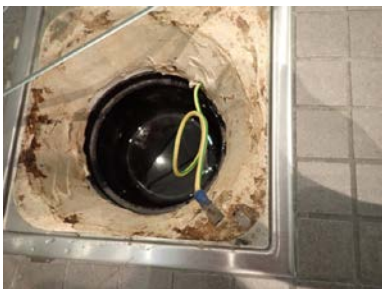
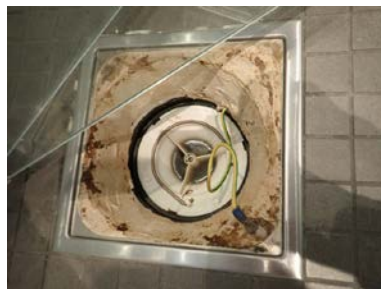
Jording må kontrolleres/tilknyttes

- Det må gjøres nærmere undersøkelser.

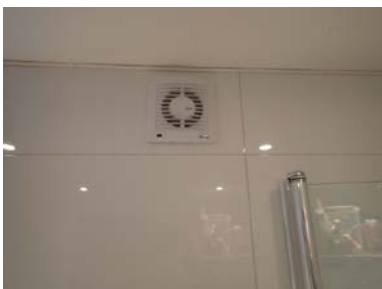
Hulltaking er foretatt uten å påvise unormale forhold. Hulltaking er foretatt i kjellergang. Fuktkvotemåling (vekt%) i konstruksjonen ble målt til 0.

Gjøres oppmerksom på at selv om det er tatt hull, utelukker ikke at det kan være fuktighet andre steder i våtrommet.

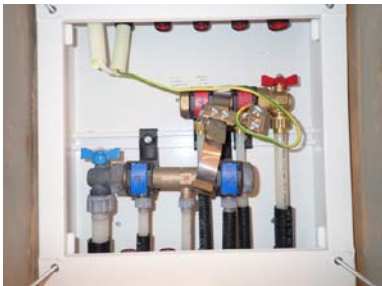
Skap i baderom

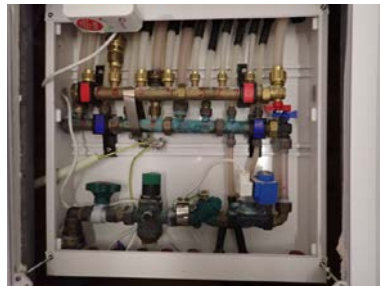
Skap i toalettrom

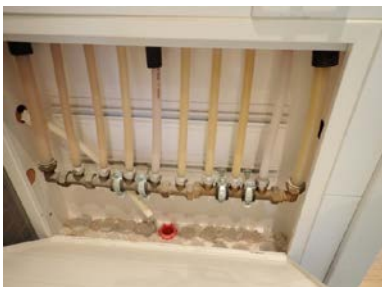
Utett skap gir ved lekkasje vann inn i bygningens konstruksjoner.

Skap i 2. etasje

Kostnadsestimatet gjelder kun for nærmere undersøkelser og rapport vedrørende utbedring av anlegget.

Kostnadsestimat: 10 000 - 50 000

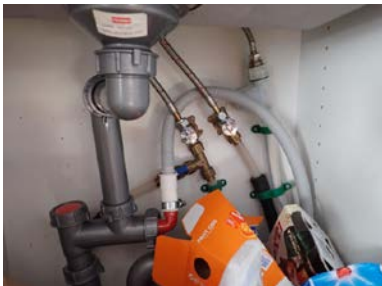
Det er ikke montert lekkasjestopp i benken. Kom som ett krav i TEK 10 ved ny installasjon av kjøkken / utstyr.

Konsekvens ved manglende lekkasjestopper er fritt vann inn i konstruksjoner ved en lekkasje. Lekkasjestopper bør monteres.

Kjøkken i 1. etasje

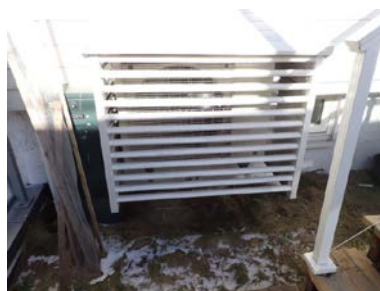
Utvendig aggregat
