Mølleveien 4A, 2010 STRØMMEN

**Stor enebolig midt i Strømmen  
sentrum! | Hybelleilighet med  
egen inngang | Dobbel garasje |  
Familievennelig**

# Tilstandsrapport

Befaringsdato: 30.04.2025

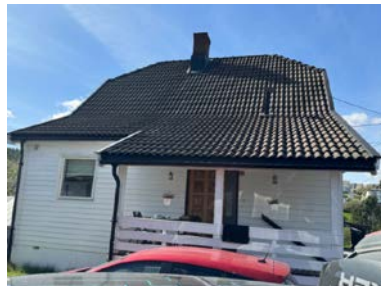
Taktekking

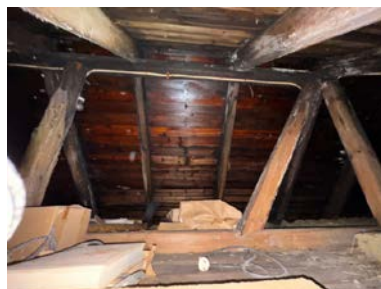
- Det er ingen lufting i konstruksjonen.
- Det er påvist fukt-/råteskader i takkonstruksjonen.

Undertaket er stedvis fuktig og sort (misfarget). Stedvis synlig mugg-/soppdannelse på undertak, samt på tresperrer ved mønet og mot takraft.

Loft

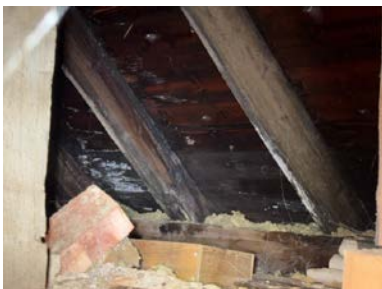
Loft

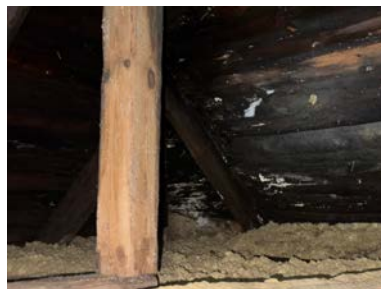
Loft

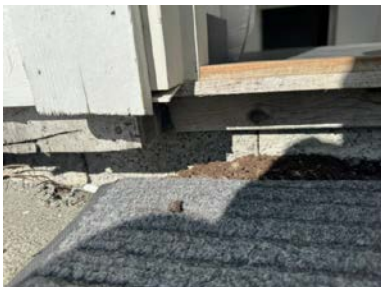
Terskel kjellerdør

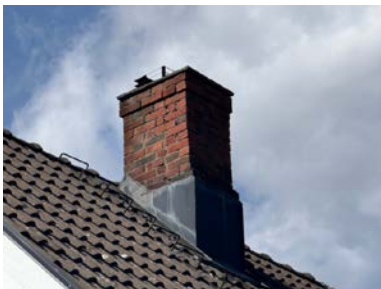
Pipe over tak

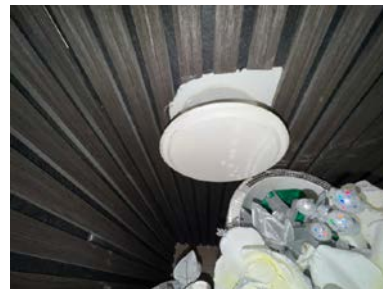
Pipeløpet er kledd inn i 1.etg

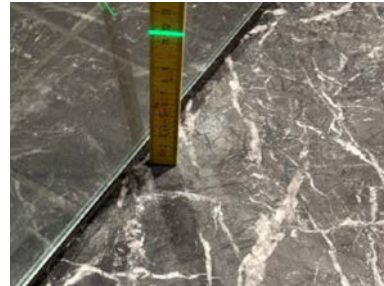
Fallforhold ca. 115 mm overkant gulv ved dusjsone

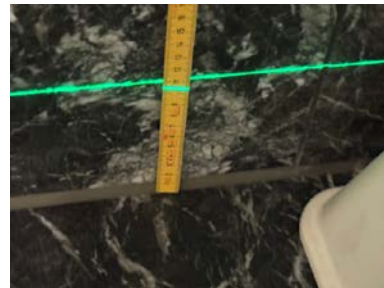
Fallforhold ca. 105 mm overkant gulv ved yttervegg

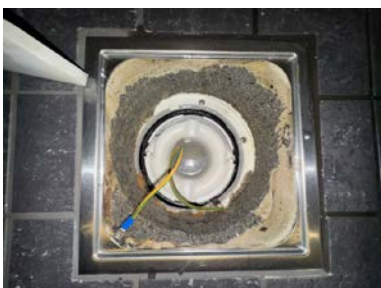
Plastsluk med klemring og synlig mansjett

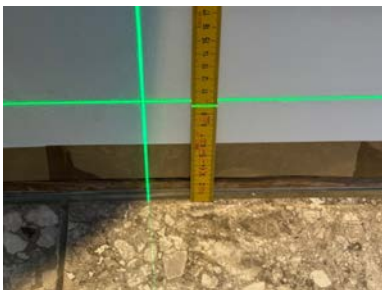
Fallforhold ca. 96 mm overkant gulv ved terskel

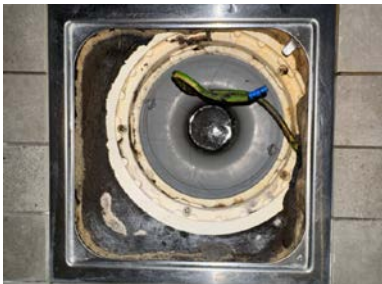
Plastsluk med klemring og synlig membran

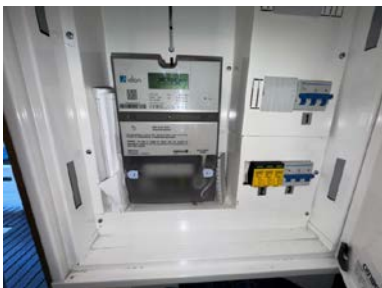
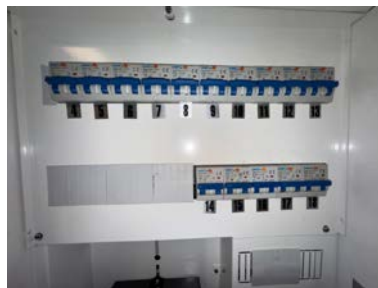
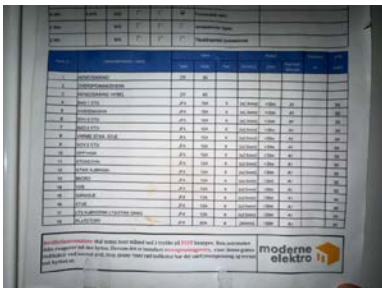
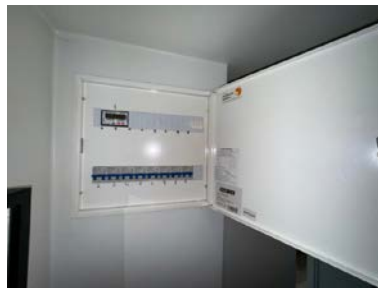
Det ble utført tilsyn av elektriske anlegget i 2024 (saksnr. 5381074). Elarbeid i ettertid (2024) er utført av registrert elektroinstallasjonsvirksomhet, og det foreligger samsvarserklæring. Det anbefales på generelt grunnlag alltid gjennomgang av det elektriske anlegget ved overtakelse av brukt bolig. En eventuell kontroll må utføres av en autorisert el-takstmann eller en godkjent kontrollør.
