# Tilstandsrapport

Enebolig

Kong Haralds gate 2, 4345 BRYNE

Befaringsdato: 26.05.2025

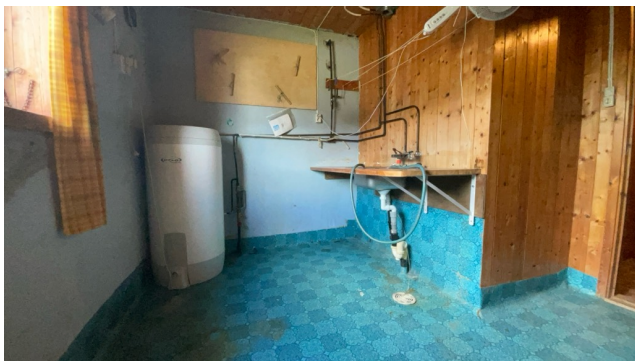
Vaskerom

- Våtrommet har behov for omfattende oppgraderinger. For å sikre en løsning som oppfyller gjeldende krav, bør tettesjikt, sluk og røropplegg oppgraderes og dokumenteres.
- Manglende oppgradering av våtrommet medfører høy risiko for at konstruksjonene ikke vil tåle vanlig bruk av vann eller lekkasjer. Dette kan føre til fuktskader på tilstøtende konstruksjoner.

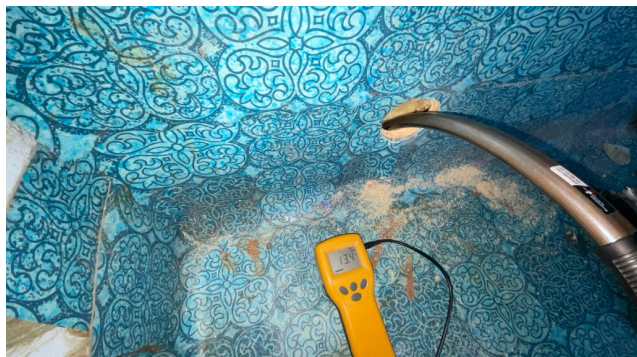
Fuktkvotemåling (vekt%) i konstruksjonen ble målt til 13.

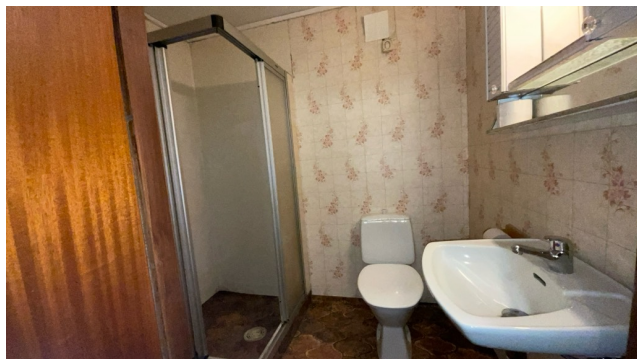
Bad

- Våtrommet må totalrenoveres. Alle forhold med tettesjikt, våtsone, sluk m.m. må dokumenteres.
- Manglende oppgradering av våtrommet medfører høy risiko for at konstruksjonene ikke vil tåle vanlig bruk av vann eller lekkasjer. Dette kan føre til fuktskader på tilstøtende konstruksjoner.

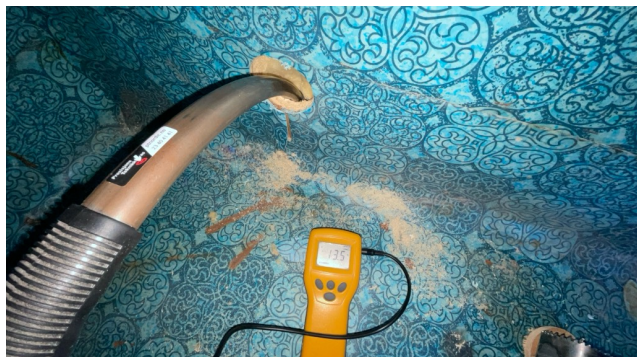
Fuktkvotemåling (vekt%) i konstruksjonen ble målt til ca. 13

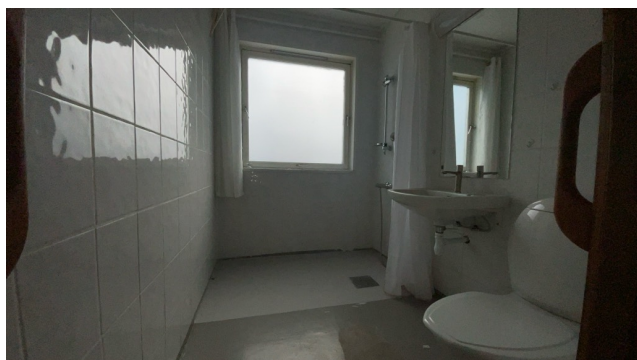
Bad

- Manglende oppgradering av våtrommet medfører høy risiko for at konstruksjonene ikke vil tåle vanlig bruk av vann eller lekkasjer. Dette kan føre til fuktskader på tilstøtende konstruksjoner.

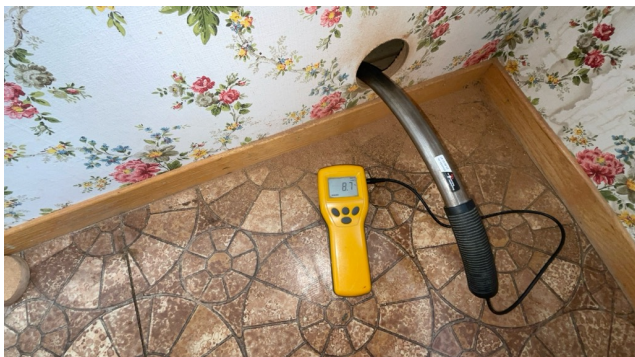
Fuktkvotemåling (vekt%) i konstruksjonen ble målt til ca. 8.

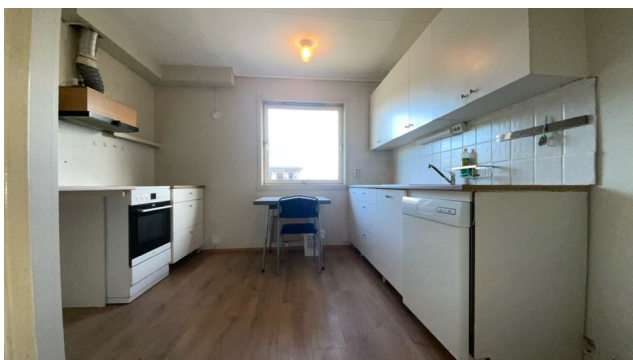
Kjøkkeninnredning

- Det må foretas tiltak for å lukke avviket.
